Rapport de mission de repérage des matériaux et produits contenant de l'amiante avant réalisation de travaux

4 SQUARE J. SIEGFRIED

77000 MELUN

RAPPORT N° :	3LBD-PCI	Laboratoire d'Analyses :	ITGA
Repérage réalisé le :	14/09/2017	Adresse laboratoire :	3 RUE ARMAND HERPIN LACROIX - CS 46537 35065 RENNES CEDEX
Accompagnateur :		Numéro d'accréditation :	1-5967
Par :	Laurent CATE	Organisme d'assurance professionnelle :	ALLIANZ
N° certificat :	CPDI3681	Adresse assurance :	Direction Opérations Entreprises 5C Esplanade Charles de Gaulle 33081 BORDEAUX CEDEX
Date d'obtention :	25/11/2015	N° de contrat d'assurance :	55897385
Organisme certificateur	I.Cert PARC EDONIA - BAT G - RUE DE LA TERRE VICTORIA - 35760 SAINT GREGOIRE	Date de validité :	31/12/2017

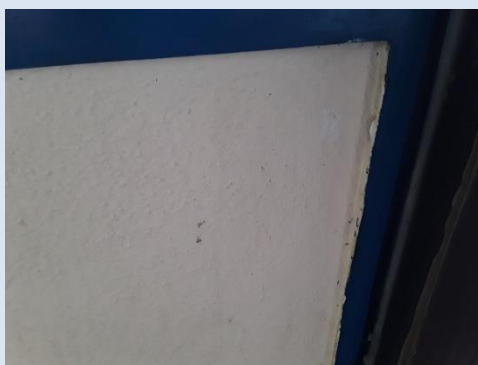
PRELEVEMENT : 3LBD-PCIP001			
NOM DU CLIENT	NUMERO DU DOSSIER		PIECE OU LOCAL
OPH77	3LBD-PCI 14/09/2017		Hall
ELEMENT	DESCRIPTIF DU LABORATOIRE	DATE DE PRELEVEMENT	NOM DE L'OPERATEUR
Enduit / Peinture béton	Enduit gris en vrac + peintures multiples non séparable	14/09/2017	CATE Laurent
LOCALISATION		RESULTAT	
Mur F		Amiante non détecté

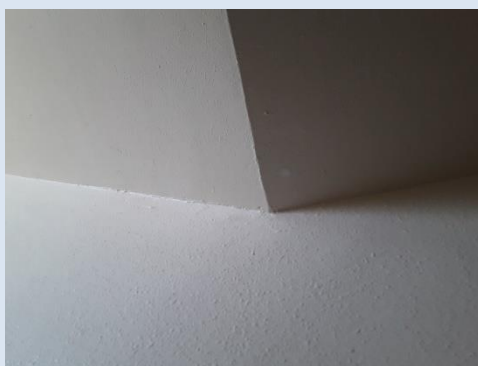
PRELEVEMENT : 3LBD-PCIP002			
NOM DU CLIENT	NUMERO DU DOSSIER		PIECE OU LOCAL
OPH77	3LBD-PCI 14/09/2017		Cages d'escalier
ELEMENT	DESCRIPTIF DU LABORATOIRE	DATE DE PRELEVEMENT	NOM DE L'OPERATEUR
Enduit / Peinture béton	Enduit plâtreux blanc en vrac + peintures multiples non séparable	14/09/2017	CATE Laurent
LOCALISATION		RESULTAT	
Plafond		Amiante non détecté

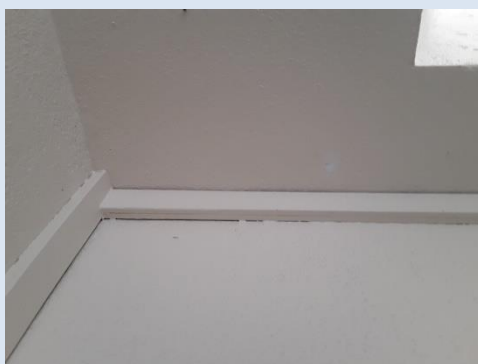
PRELEVEMENT : 3LBD-PCIP004			
NOM DU CLIENT	NUMERO DU DOSSIER		PIECE OU LOCAL
OPH77	3LBD-PCI 14/09/2017		Palier 4
ELEMENT	DESCRIPTIF DU LABORATOIRE	DATE DE PRELEVEMENT	NOM DE L'OPERATEUR
Enduit / Peinture béton	Enduit plâtreux blanc en vrac + peinture non séparable	14/09/2017	CATE Laurent
LOCALISATION		RESULTAT	
Plafonds		Amiante non détecté
