## Rapport de mission de repérage des matériaux et produits contenant de l'amiante avant réalisation de travaux

R. 4412-97 modifié par le décret 2012-639 du 4 mai 2012  
Norme NF X 46-020

5 SQUARE J. SIEGFRIED

77000 MELUN

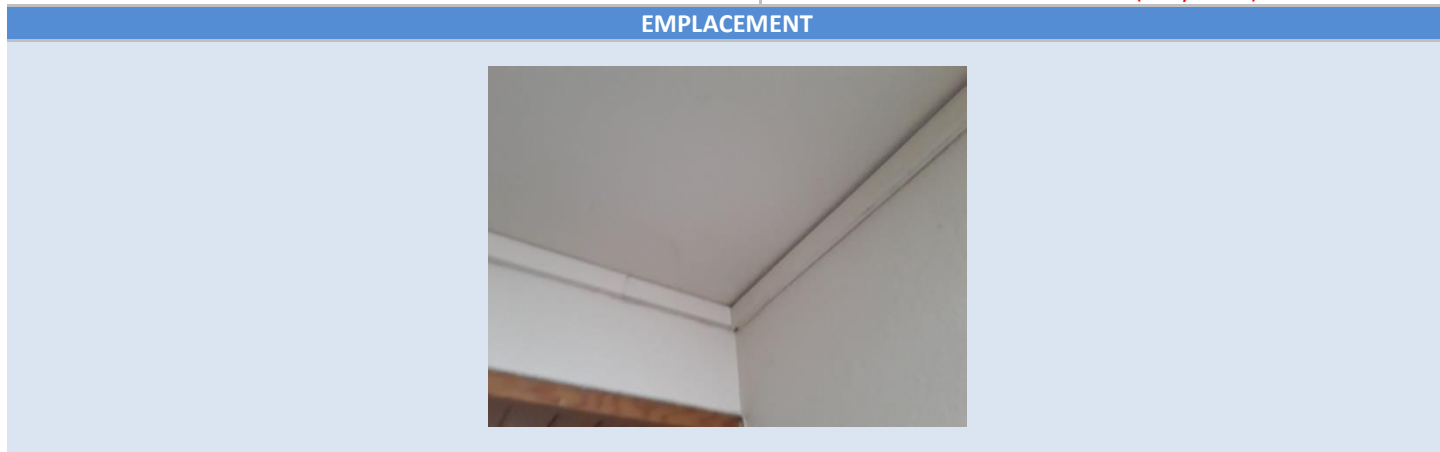
PRELEVEMENT : 3LBE-PCIP002			
NOM DU CLIENT	NUMERO DU DOSSIER		PIECE OU LOCAL
OPH77	3LBE-PCI 14/09/2017		Cages d'escalier
ELEMENT	DESCRIPTIF DU LABORATOIRE	DATE DE PRELEVEMENT	NOM DE L'OPERATEUR
Enduit / Peinture béton	Enduit plâtreux blanc en vrac non séparable + peinture non séparable	14/09/2017	CATE Laurent
LOCALISATION		RESULTAT	
Plafond		Amiante détecté (Chrysotile)

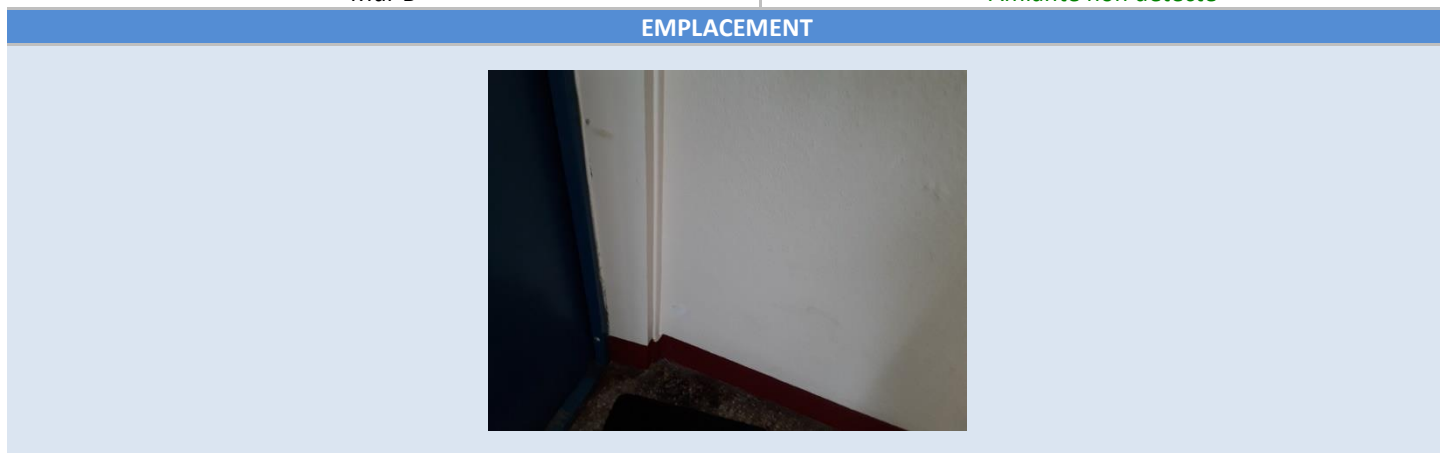
PRELEVEMENT : 3LBE-PCIP003			
NOM DU CLIENT	NUMERO DU DOSSIER		PIECE OU LOCAL
OPH77	3LBE-PCI 14/09/2017		Palier 4
ELEMENT	DESCRIPTIF DU LABORATOIRE	DATE DE PRELEVEMENT	NOM DE L'OPERATEUR
Enduit / Peinture béton	Enduit plâtreux blanc en vrac non séparable + peintures multiples non séparable	14/09/2017	CATE Laurent
LOCALISATION		RESULTAT	
Mur B		Amiante non détecté

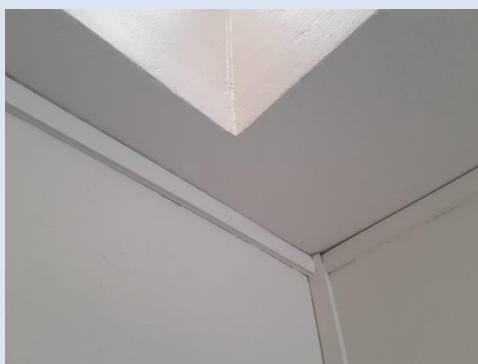
PRELEVEMENT : 3LBE-PCIP004			
NOM DU CLIENT	NUMERO DU DOSSIER		PIECE OU LOCAL
OPH77	3LBE-PCI 14/09/2017		Palier 4
ELEMENT	DESCRIPTIF DU LABORATOIRE	DATE DE PRELEVEMENT	NOM DE L'OPERATEUR
Enduit / Peinture béton	Enduit plâtreux blanc en vrac non séparable + peintures multiples non séparable	14/09/2017	CATE Laurent
LOCALISATION		RESULTAT	
Plafond		Amiante non détecté
