## Rapport de mission de repérage des matériaux et produits contenant de l'amiante avant réalisation de travaux

R. 4412-97 modifié par le décret 2012-639 du 4 mai 2012  
Norme NF X 46-020

7 SQUARE J. SIEGFRIED

RAPPORT N° :	3LBG-PCI	Laboratoire d'Analyses :	ITGA
Repérage réalisé le :	14/09/2017	Adresse laboratoire :	3 RUE ARMAND HERPIN LACROIX - CS 46537 35065 RENNES CEDEX
Accompagnateur :		Numéro d'accréditation :	1-5967
Par :	Gaetan BEDEL	Organisme d'assurance professionnelle :	ALLIANZ
N° certificat :	CPDI3869	Adresse assurance :	Direction Opérations Entreprises 5C Esplanade Charles de Gaulle 33081 BORDEAUX CEDEX
Date d'obtention :	22/04/2016	N° de contrat d'assurance :	55897385
Organisme certificateur	I.CERT PARC EDONIA - BAT G - RUE DE LA TERRE VICTORIA - 35760 SAINT GREGOIRE	Date de validité :	31/12/2017

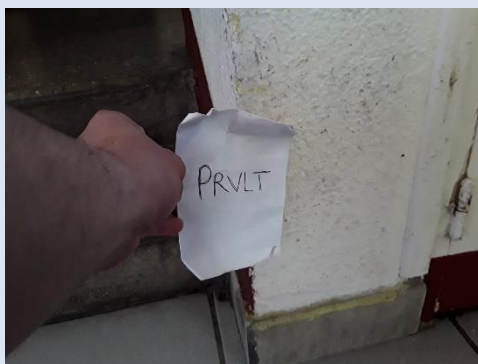
EMPLACEMENT

PIECE	ETAGE	ELEMENTS	DESCRIPTIF LABORATOIRE	Echantillon	REPERAGE	ETAT	RESULTAT	METHODE
Hall		Enduit / Peinture béton	Enduit gris en vrac hétérogène non séparable + matériau plâtreux blanc en vrac non séparable + peintures multiples non séparable	3LBG-PCIP001	Mur C	BON ETAT	Amiante non détecté	RESULTAT ANALYSE
Palier 4		Enduit / Peinture béton	Enduit gris en vrac non séparable + peintures multiples non séparable	3LBG-PCIP003	Mur C	BON ETAT	Amiante non détecté	RESULTAT ANALYSE

PRELEVEMENT : 3LBG-PCIP001			
NOM DU CLIENT	NUMERO DU DOSSIER		PIECE OU LOCAL
OPH77	3LBG-PCI 14/09/2017		Hall
ELEMENT	DESCRIPTIF DU LABORATOIRE	DATE DE PRELEVEMENT	NOM DE L'OPERATEUR
Enduit / Peinture béton	Enduit gris en vrac hétérogène non séparable + matériau plâtreux blanc en vrac non séparable + peintures multiples non séparable	14/09/2017	BEDEL Gaetan
LOCALISATION		RESULTAT	
Mur C		Amiante non détecté

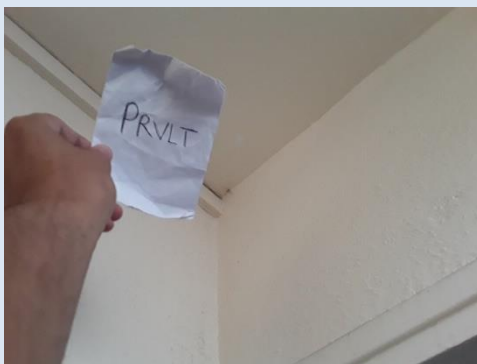
EMPLACEMENT

PIECE	ETAGE	ELEMENTS	DESCRIPTIF LABORATOIRE	Echantillon	REPERAGE	ETAT	RESULTAT
Cages d'escalier		Enduit / Peinture béton	Enduit plâtreux blanc en vrac non séparable + peinture non séparable	3LBG-PCIP002	Plafond	BON ETAT	Amiante détecté (Chrysotile)

PRELEVEMENT : 3LBG-PCIP002			
NOM DU CLIENT	NUMERO DU DOSSIER		PIECE OU LOCAL
OPH77	3LBG-PCI 14/09/2017		Cages d'escalier
ELEMENT	DESCRIPTIF DU LABORATOIRE	DATE DE PRELEVEMENT	NOM DE L'OPERATEUR
Enduit / Peinture béton	Enduit plâtreux blanc en vrac non séparable + peinture non séparable	14/09/2017	BEDEL Gaetan
LOCALISATION		RESULTAT	
Plafond		Amiante détecté (Chrysotile)

Fraction Analysée	Technique analytique et date d'analyse	Résultat	Type d'amiante	Nb de préparations
▶ Enduit plâtreux blanc en vrac non séparable + peinture non séparable	META le 29/09/2017	Présence de fibres d'amiante	Chrysotile	1

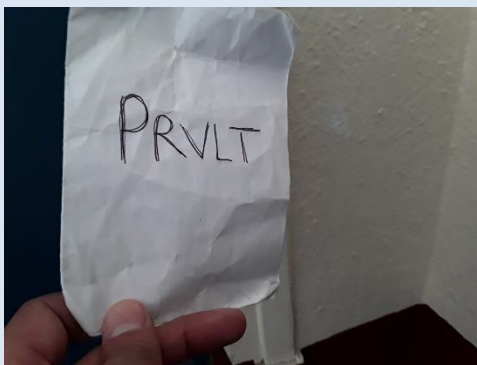
EMPLACEMENT

PRELEVEMENT : 3LBG-PCIP003			
NOM DU CLIENT	NUMERO DU DOSSIER		PIECE OU LOCAL
OPH77	3LBG-PCI 14/09/2017		Palier 4
ELEMENT	DESCRIPTIF DU LABORATOIRE	DATE DE PRELEVEMENT	NOM DE L'OPERATEUR
Enduit / Peinture béton	Enduit gris en vrac non séparable + peintures multiples non séparable	14/09/2017	BEDEL Gaetan
LOCALISATION		RESULTAT	
Mur C		Amiante non détecté

Fraction Analysée	Technique analytique et date d'analyse	Résultat	Type d'amiante	Nb de préparations
▶ Enduit gris en vrac non séparable + peintures multiples non séparable	META le 02/10/2017	Amiante non détecté	---	3

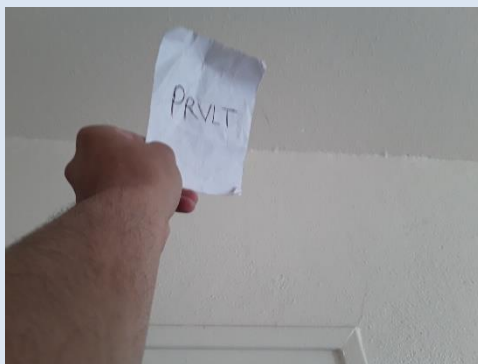
EMPLACEMENT

PIECE	ETAGE	ELEMENTS	DESCRIPTIF LABORATOIRE	Echantillon	REPERAGE	ETAT	RESULTAT
Palier 4		Enduit / Peinture béton	Enduit plâtreux blanc en vrac non séparable + peinture non séparable	3LBG-PCIP004	Plafond	BON ETAT	Amiante détecté (Chrysotile)

PRELEVEMENT : 3LBG-PCIP004			
NOM DU CLIENT	NUMERO DU DOSSIER		PIECE OU LOCAL
OPH77	3LBG-PCI 14/09/2017		Palier 4
ELEMENT	DESCRIPTIF DU LABORATOIRE	DATE DE PRELEVEMENT	NOM DE L'OPERATEUR
Enduit / Peinture béton	Enduit plâtreux blanc en vrac non séparable + peinture non séparable	14/09/2017	BEDEL Gaetan
LOCALISATION		RESULTAT	
Plafond		Amiante détecté (Chrysotile)

Fraction Analysée	Technique analytique et date d'analyse	Résultat	Type d'amiante	Nb de préparations
▶ Enduit plâtreux blanc en vrac non séparable + peinture non séparable	META le 29/09/2017	Présence de fibres d'amiante	Chrysotile	1

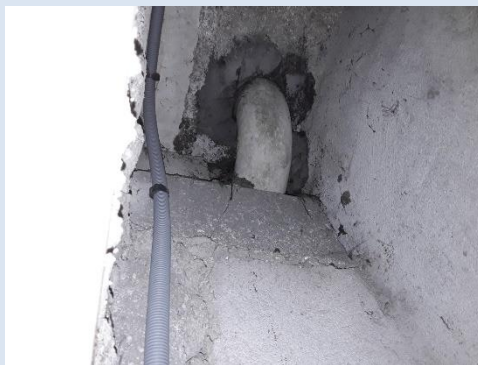
EMPLACEMENT

PIECE	ETAGE	ELEMENTS	DESCRIPTIF LABORATOIRE	Echantillon	REPERAGE	ETAT	RESULTAT	METHODE
Gaine technique		Conduit Amiante ciment		3LBG-PCIP05	Mur A	BON ETAT	Amiante détectée	JP

PRELEVEMENT : 3LBG-PCIP05			
NOM DU CLIENT	NUMERO DU DOSSIER		PIECE OU LOCAL
OPH77	3LBG-PCI 14/09/2017		Gaine technique
ELEMENT	DESCRIPTIF DU LABORATOIRE	DATE DE PRELEVEMENT	NOM DE L'OPERATEUR
Conduit Amiante ciment		14/09/2017	BEDEL Gaetan
LOCALISATION		RESULTAT	
Mur A
