Rapport de mission de repérage des matériaux et produits contenant de l'amiante avant réalisation de travaux

8 SQUARE J. SIEGFRIED

77000 MELUN

RAPPORT N° :	3LBH-PCI	Laboratoire d'Analyses :	ITGA
Repérage réalisé le :	15/09/2017	Adresse laboratoire :	3 RUE ARMAND HERPIN LACROIX - CS 46537 35065 RENNES CEDEX
Accompagnateur :		Numéro d'accréditation :	1-5967
Par :	Gaëtan BEDEL	Organisme d'assurance professionnelle :	ALLIANZ
N° certificat :	CPDI3869	Adresse assurance :	Direction Opérations Entreprises 5C Esplanade Charles de Gaulle 33081 BORDEAUX CEDEX
Date d'obtention :	22/04/2016	N° de contrat d'assurance :	55897385
Organisme certificateur	I.CERT PARC EDONIA - BAT G - RUE DE LA TERRE VICTORIA - 35760 SAINT GREGOIRE	Date de validité :	31/12/2017

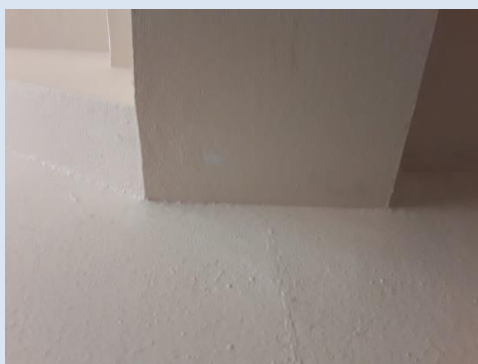
PRELEVEMENT : 3LBH-PCIP003			
NOM DU CLIENT	NUMERO DU DOSSIER		PIECE OU LOCAL
OPH77	3LBH-PCI 15/09/2017		Palier 4
ELEMENT	DESCRIPTIF DU LABORATOIRE	DATE DE PRELEVEMENT	NOM DE L'OPERATEUR
Enduit / Peinture béton	Enduit plâtreux blanc en vrac + peintures multiples non séparable	15/09/2017	BEDEL Gaëtan
LOCALISATION		RESULTAT	
Mur C		Amiante non détecté
