## Rapport de mission de repérage des matériaux et produits contenant de l'amiante avant réalisation de travaux

9 SQUARE A. RIBOT

77000 MELUN

RAPPORT N° :	3LAL-PCI	Laboratoire d'Analyses :	ITGA
Repérage réalisé le :	09/10/2017	Adresse laboratoire :	3 RUE ARMAND HERPIN LACROIX - CS 46537 35065 RENNES CEDEX
Accompagnateur :		Numéro d'accréditation :	1-5967
Par :		Organisme d'assurance professionnelle :	ALLIANZ
N° certificat :	CPDI 4129	Adresse assurance :	Direction Opérations Entreprises 5C Esplanade Charles de Gaulle 33081 BORDEAUX CEDEX
Date d'obtention :	01/01/2017	N° de contrat d'assurance :	55897385
Organisme certificateur	I.CERT Parc Edonia - Bâtiment G - Rue de la Terre Victoria - 35760 SAINT-GREGOIRE	Date de validité :	31/12/2017

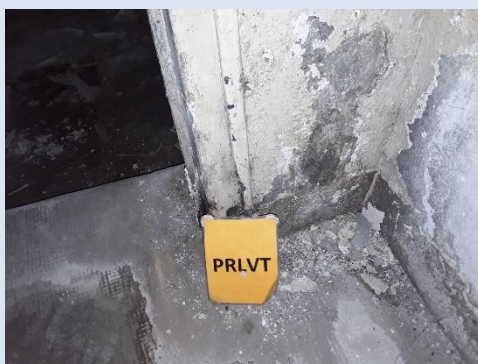
PRELEVEMENT : 3LAL-PCIP002			
NOM DU CLIENT	NUMERO DU DOSSIER		PIECE OU LOCAL
OPH77	3LAL-PCI 09/10/2017		Palier
ELEMENT	DESCRIPTIF DU LABORATOIRE	DATE DE PRELEVEMENT	NOM DE L'OPERATEUR
Enduit béton	Enduit gris en vrac non séparable + peintures multiples en vrac non séparable	09/10/2017	JULIEN Mickaël
LOCALISATION		RESULTAT	
Mur D		Amiante non détecté

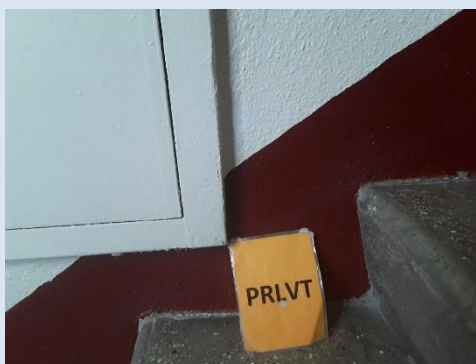
PRELEVEMENT : 3LAL-PCIP004			
NOM DU CLIENT	NUMERO DU DOSSIER		PIECE OU LOCAL
OPH77	3LAL-PCI 09/10/2017		Escalier
ELEMENT	DESCRIPTIF DU LABORATOIRE	DATE DE PRELEVEMENT	NOM DE L'OPERATEUR
Enduit	Enduit gris en vrac non séparable + peinture non séparable	09/10/2017	JULIEN Mickaël
LOCALISATION		RESULTAT	
Mur A		Amiante non détecté

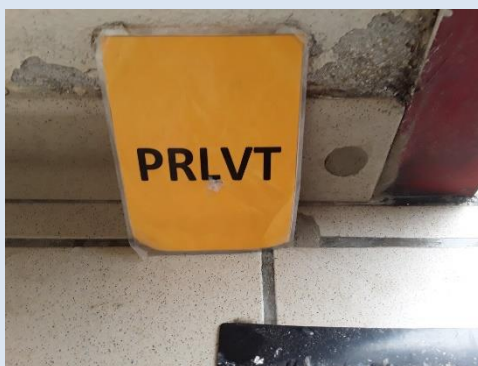
PRELEVEMENT : 3LAL-PCIP006			
NOM DU CLIENT	NUMERO DU DOSSIER		PIECE OU LOCAL
OPH77	3LAL-PCI 09/10/2017		Entrée
ELEMENT	DESCRIPTIF DU LABORATOIRE	DATE DE PRELEVEMENT	NOM DE L'OPERATEUR
Plinthes	Colle beige + matériau gris non séparable + carrelage	09/10/2017	JULIEN Mickaël
LOCALISATION		RESULTAT	
Mur F		Amiante non détecté

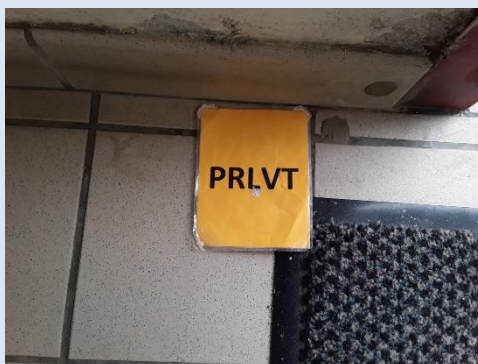
PRELEVEMENT : 3LAL-PCIP007			
NOM DU CLIENT	NUMERO DU DOSSIER		PIECE OU LOCAL
OPH77	3LAL-PCI 09/10/2017		Entrée
ELEMENT	DESCRIPTIF DU LABORATOIRE	DATE DE PRELEVEMENT	NOM DE L'OPERATEUR
Carrelage	Colle grise + carrelage	09/10/2017	JULIEN Mickaël
LOCALISATION		RESULTAT	
Sol		Amiante non détecté

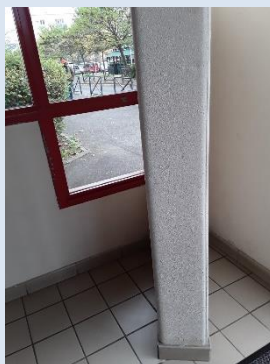
PIECE	ETAGE	ELEMENTS	DESCRIPTIF LABORATOIRE	Echantillon	REPERAGE	ETAT	RESULTAT	METHODE
Entrée		Conduit Amiante ciment		3LAL-PCIP008	Poteau	BON ETAT	Amiante détectée	JP

PRELEVEMENT : 3LAL-PCIP008			
NOM DU CLIENT	NUMERO DU DOSSIER		PIECE OU LOCAL
OPH77	3LAL-PCI 09/10/2017		Entrée
ELEMENT	DESCRIPTIF DU LABORATOIRE	DATE DE PRELEVEMENT	NOM DE L'OPERATEUR
Conduit Amiante ciment		09/10/2017	JULIEN Mickaël
LOCALISATION		RESULTAT	
Poteau
