## Rapport de Repérage des matériaux et produits contenant de l'amiante avant réalisation de travaux dans un immeuble bâti

**Numéro de dossier :** MA2208121583 RAAT  
**Date d'intervention :** 10/08/2022

4 SQUARE A. RIBOT (3LAG0002)  
 77000 MELUN  
 cage :AG; Etage 3; Porte 2

Embellissements peinture des murs et plafonds

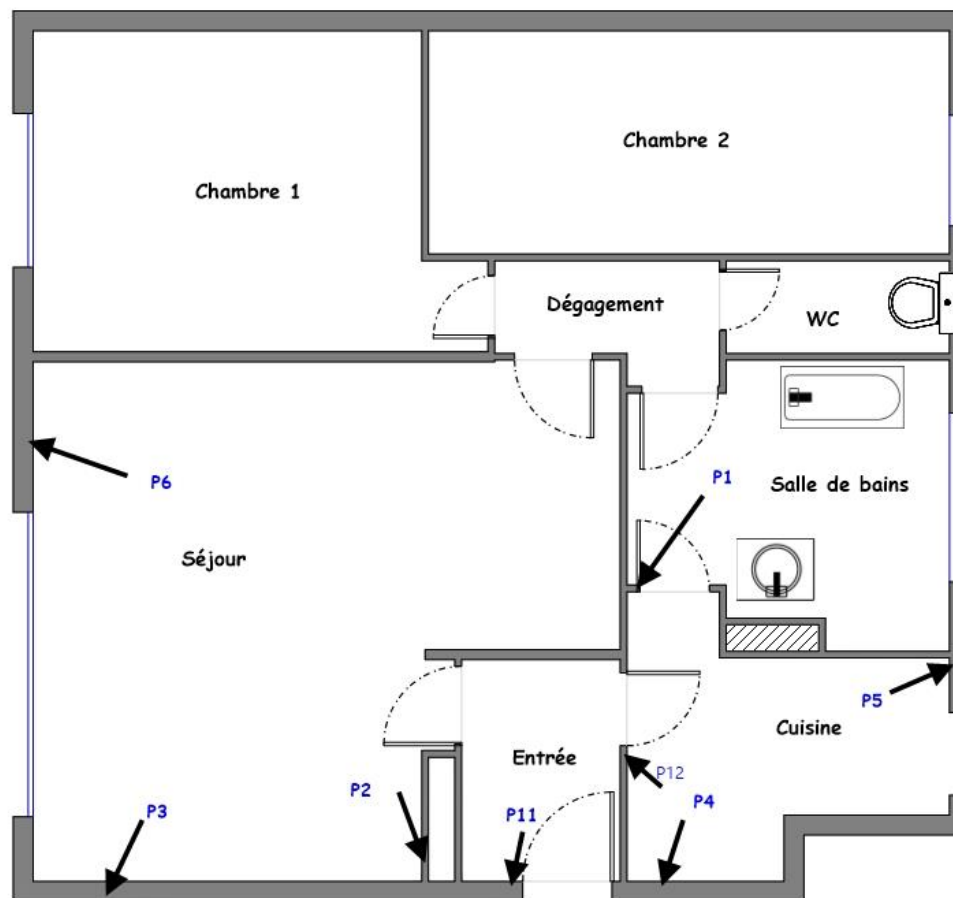
MUR

<b>Planche de repérage des matériaux et produits amiantés</b>
Affaire	MA2208121583 RAAT
Opération	BENDERDOUCH ala eddine
Site	4 SQUARE A. RIBOT (3LAG0002) 77000 MELUN
Date de réalisation	22/08/2022
<b>Matériaux et produits contenant de l'amiante</b>	
	Surface amianté
	Linéaire / paroi amianté (type 1)
	Linéaire / paroi amianté (type 2)
	Conduit amianté
<b>Sondages destructifs / Prélèvements</b>	
	Prélèvement Positif
	Prélèvement négatif
	Sondage destructif
<b>Types de murs</b>	
	Mur Porteur
	Mur Cloison (type 1)
	Mur Cloison (type 2)
	Gaine technique
<b>Eléments ou pièces non visités</b>	
	Local non visitée
	Elément non visité

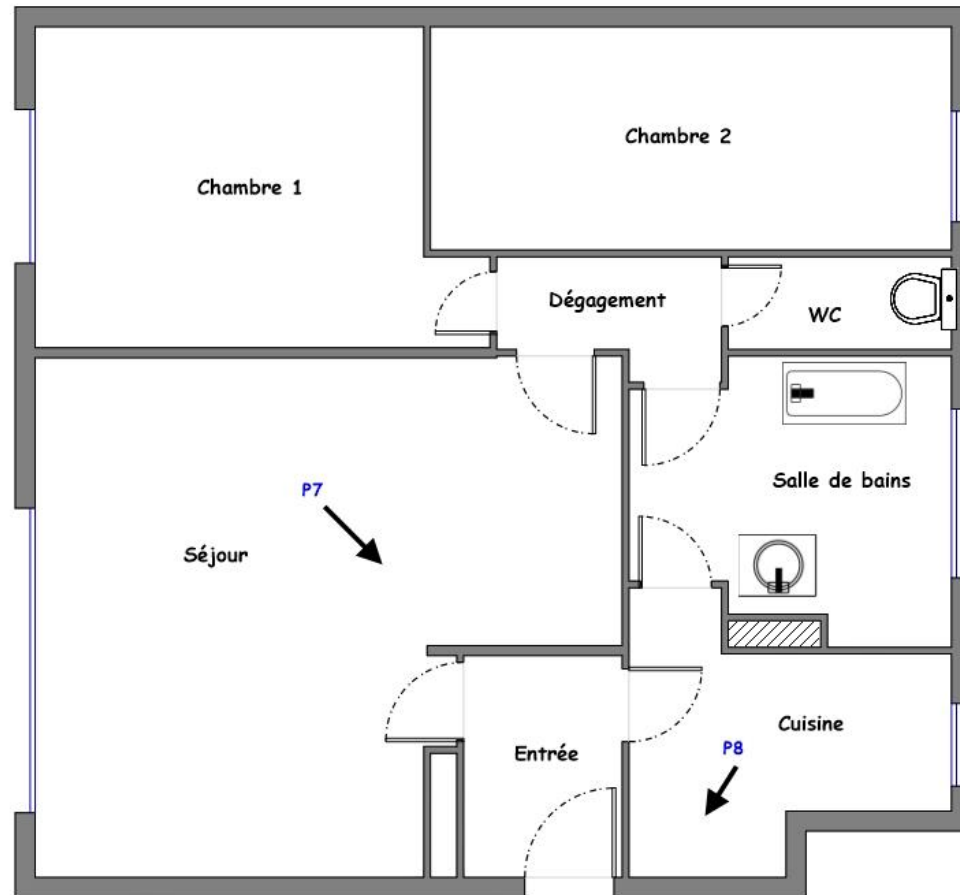
PLAFOND

<b>Planche de repérage des matériaux et produits amiantés</b>
Affaire	MA2208121583 RAAT
Opération	BENDERDOUCH ala eddine
Site	4 SQUARE A. RIBOT (3LAG0002)
	77000 MELUN
Date de réalisation	22/08/2022
<b>Matériaux et produits contenant de l'amiante</b>	
	Surface amianté
	Linéaire / paroi amianté (type 1)
	Linéaire / paroi amianté (type 2)
	Conduit amianté
<b>Sondages destructifs / Prélèvements</b>	
	Prélèvement Positif
	Prélèvement négatif
	Sondage destructif
<b>Types de murs</b>	
	Mur Porteur
	Mur Cloison (type 1)
	Mur Cloison (type 2)
	Gaine technique
<b>Éléments ou pièces non visités</b>	
	Local non visitée
	Élément non visité

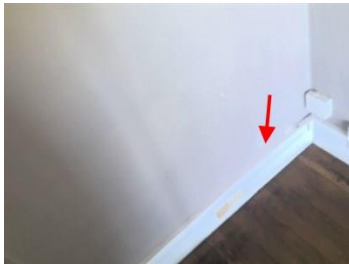
Séjour	2	Cloison	Oui Séjour : Cloison	<p><u>Identifiant:</u> ZPSO001  <u>Echantillon:</u>          MA2208121583 RAAT/P001, réf. labo.: 22EK070559-001          MA2208121583 RAAT/P002, réf. labo.: 22EK070559-002  <u>Description:</u> Couche1: Peinture décorative (pailletées, gouttelettes, ...) + Couche2: Enduits à base de plâtre ou ciment projetés, lissés ou talochés  <u>Composant de la construction:</u> 3 - Parois verticales intérieures - Revêtements de murs, poteaux, cloisons, gaines, coffres + 3 - Parois verticales intérieures - Cloisons sèches (assemblées, préfabriquées)  <u>Partie à sonder:</u> Couche1: Peinture décorative (pailletées, gouttelettes, ...) + Couche2: Enduits à base de plâtre ou ciment projetés, lissés ou talochés  <u>Justificatif:</u> Après analyse en laboratoire</p>	<p><u>Analyse:</u>          P002  <u>Partie analysée par le laboratoire:</u>          - Matériau de type système d'enduit peinture (blanc) ; matériau semi-dur de type plâtre (blanc)          : Absence d'amiante</p>

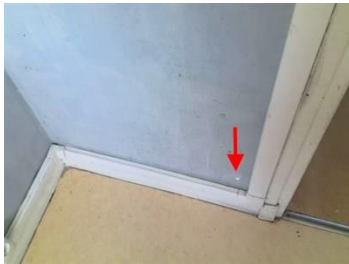
Cuisine	3	Cloison	Oui Cuisine : Cloison	<p><u>Identifiant:</u> ZPSO001  <u>Echantillon:</u>          MA2208121583 RAAT/P001, réf. labo.: 22EK070559-001          MA2208121583 RAAT/P002, réf. labo.: 22EK070559-002  <u>Description:</u> Couche1: Peinture décorative (pailletées, gouttelettes, ...) + Couche2: Enduits à base de plâtre ou ciment projetés, lissés ou talochés  <u>Composant de la construction:</u> 3 - Parois verticales intérieures - Revêtements de murs, poteaux, cloisons, gaines, coffres + 3 - Parois verticales intérieures - Cloisons sèches (assemblées, préfabriquées)  <u>Partie à sonder:</u> Couche1: Peinture décorative (pailletées, gouttelettes, ...) + Couche2: Enduits à base de plâtre ou ciment projetés, lissés ou talochés  <u>Justificatif:</u> Après analyse en laboratoire</p>	<p><u>Analyse:</u>          P001  <u>Partie analysée par le laboratoire:</u>          - Matériau de type système d'enduit peinture (jaune) ; matériau semi-dur de type plâtre (blanc)          : Absence d'amiante</p>

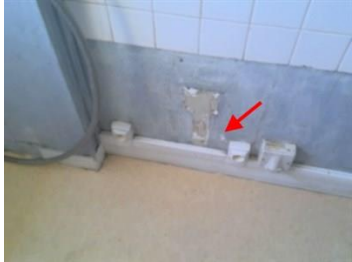
Cuisine	3	Mur de refend	Oui Cuisine : Mur de refend	<p><u>Identifiant:</u> ZPSO002  <u>Echantillon:</u>          MA2208121583 RAAT/P003, réf. labo.: 22EK070559-003          MA2208121583 RAAT/P004, réf. labo.: 22EK070559-004  <u>Description:</u> Couche1: Peinture décorative (pailletées, gouttelettes, ...) + Couche2: Enduit à base de plâtre lissé ou taloché  <u>Composant de la construction:</u> 3 - Parois verticales intérieures - Revêtements de murs, poteaux, cloisons, gaines, coffres + 3 - Parois verticales intérieures - Murs et cloisons maçonnés  <u>Partie à sonder:</u> Couche1: Peinture décorative (pailletées, gouttelettes, ...) + Couche2: Enduit à base de plâtre lissé ou taloché  <u>Justificatif:</u> Après analyse en laboratoire</p>	<p><u>Analyse:</u>          P004  <u>Partie analysée par le laboratoire:</u>          - Matériau de type système d'enduit peinture (beige) ; matériau semi-dur de type plâtre (blanc)          : Absence d'amiante</p>
