**Rapport de mission de repérage des matériaux et produits contenant de l'amiante avant
réalisation de travaux**

11 SQUARE A. RIBOT

77000 MELUN

RAPPORT N° :	3LAN0002	Laboratoire d'Analyses :	ITGA
Repérage réalisé le :	23/01/2019	Adresse laboratoire :	3 RUE ARMAND HERPIN LACROIX - CS 46537 35065 RENNES CEDEX
Accompagnateur :		Numéro d'accréditation :	1-5967
Par :	Yoann IMBERT	Organisme d'assurance professionnelle :	AXA France
N° certificat :	17-1019	Adresse assurance :	313 Terrasses de l'Arche 92727 NANTERRE CEDEX
Date d'obtention :	22/11/2017	N° de contrat d'assurance :	10158549604
Organisme certificateur	ABCIDIA Domaine de Saint Paul - Bat A6 102 route de Limours - 78470 SAINT- REMY-LES-CHEVREUSE	Date de validité :	31/12/2019

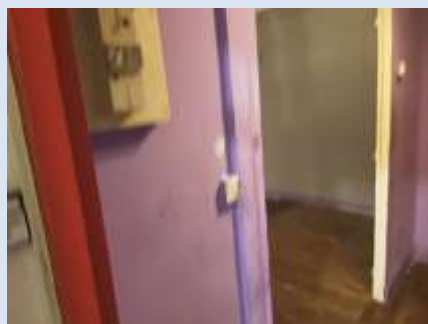
EMPLACEMENT

PRELEVEMENT : 3LAN0002P001			
NOM DU CLIENT	NUMERO DU DOSSIER		PIECE OU LOCAL
OPH77	3LAN0002 23/01/2019		Entrée (RC)
ELEMENT	DESCRIPTIF DU LABORATOIRE	DATE DE PRELEVEMENT	NOM DE L'OPERATEUR
Enduit / Peinture	Enduit plâtreux blanc en vrac + peinture en faible quantité non séparable	23/01/2019	IMBERT Yoann
LOCALISATION		RESULTAT	
Mur A		Amiante non détecté

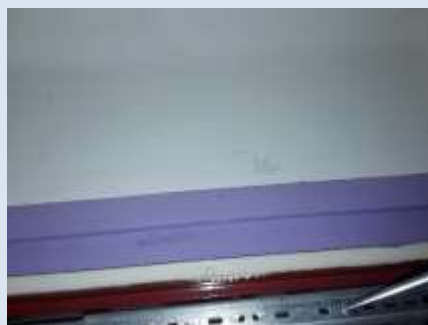
EMPLACEMENT

PRELEVEMENT : 3LAN0002P002			
NOM DU CLIENT	NUMERO DU DOSSIER		PIECE OU LOCAL
OPH77	3LAN0002 23/01/2019		Entrée (RC)
ELEMENT	DESCRIPTIF DU LABORATOIRE	DATE DE PRELEVEMENT	NOM DE L'OPERATEUR
Enduit / Peinture béton	Enduit plâtreux blanc en vrac + peinture en faible quantité non séparable + toile fibreuse blanche en faible quantité en vrac non séparable	23/01/2019	IMBERT Yoann
LOCALISATION		RESULTAT	
Mur D		Amiante non détecté
