Dossier établi pour le compte de : Office Public de l'Habitat 77

N° de dossier : 2013-09-300 FK DTA PC 003LA4 OPH

Date de visite : 25 septembre 2013
Heure d'arrivée sur site : 09 : 16
Heure de départ du site : 17 : 16
N° de dossier : 2013-09-300 FK DTA PC 003LA4 OPH
Diagnostic établi par : F. KLAI
Identité du propriétaire : Office Public de l'Habitat 77
Adresse du propriétaire : 10 Avenue Charles Péguy
77000 MELUN
Adresse du bien visité : 12 RUE G.HOUDART
77000 MELUN

Fiche de visite et de repérage de matériaux susceptibles de contenir de l'amiante

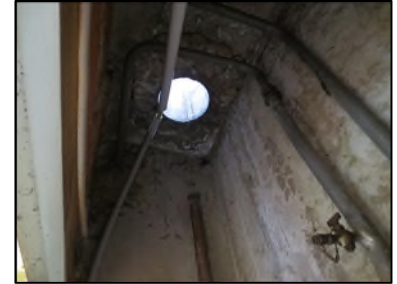
Photo N° 97 AMIANTE CIMENT --
PALIER VOLEE ESCALIER +4_NC
Conduits de ventilation Ventilation
haute (Fibres-ciment)

N° dossier : 2013-09-300 FK DTA PC 003LAP OPH
Date de l'évaluation : 25/09/2013
Bâtiment :
Local ou zone homogène : Ech :
Désignation déclarée du local : PALIER VOLEE ESCALIER +4_NC
Matériau ou produit : Conduits de ventilation, Ventilation haute (Fibres-ciment)
Conclusion : Procéder à une évaluation périodique
