Dossier établi pour le compte de : Office Public de l'Habitat 77

N° de dossier : 2013-09-300 FK DTA PC 003LAQ OPH

Date de visite : 25 septembre 2013
Heure d'arrivée sur site : 09 : 16
Heure de départ du site : 17 : 16
N° de dossier : 2013-09-300 FK DTA PC 003LAQ OPH
Diagnostic établi par : F. KLAI
Identité du propriétaire : Office Public de l'Habitat 77
Adresse du propriétaire : 10 Avenue Charles Péguy
77000 MELUN
Adresse du bien visité : 10 RUE J.FERRY
77000 MELUN

Fiche de visite et de repérage de matériaux susceptibles de contenir de l'amiante

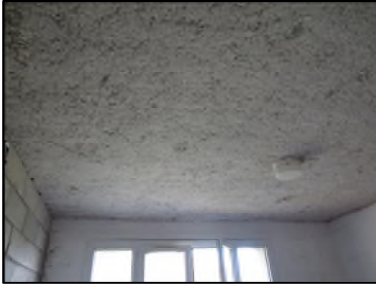
Photo N° 162 ECH-N°1 FLOCAGE --
Local vélo Plafonds cotonneux blanc

Date du prélèvement	N° prélèvement	Matériau et produit	Localisation	Résultat
25/09/2013	ECH-N°1	Flocage (cotonneux blanc)	Local vélo	ABSENCE

Matériaux et produits	Localisation	Numéro de prélèvement	Numéro d'analyse
Flocage (cotonneux blanc)	--Local vélo (Plafonds)	ECH-N°1

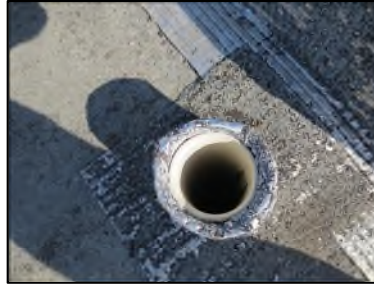
Photo N° 36 AMIANTE CIMENT --
Toiture Terrasse Conduits
Ventilation haute (Fibres-ciment)

Localisation	Nature du matériau	Etat de conservation (1)
--PALIER VOLEE ESCALIER +4_NC (Conduits de ventilation)	Amiante ciment (Ventilation haute (Fibres-ciment))	EP
--Toiture Terrasse (Conduits)	Amiante ciment (Ventilation haute (Fibres-ciment))	EP

N° dossier : 2013-09-300 FK DTA PC 003LAP OPH
 Date de l'évaluation : 25/09/2013
 Bâtiment :
 Local ou zone homogène : Ech :
 Désignation déclarée du local : Toiture Terrasse
 Matériau ou produit : Conduits , Ventilation haute (Fibres-ciment)
Conclusion : Procéder à une évaluation périodique
