**Dossier établi pour le compte de :** Office Public de l'Habitat 77

**Adresse:** 10 Avenue Charles Péguy  
77000\_MELUN

**N° de dossier :** 2013-09-300 FK DTA PC 003LAT OPH

**Date de visite :** 25 septembre 2013

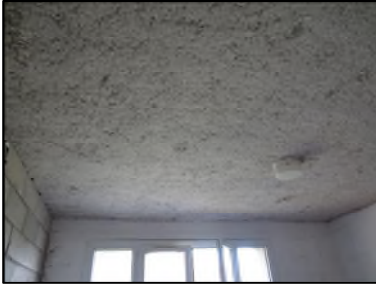
Photo N° 162 ECH-N°1 FLOCAGE --  
Local vélo Plafonds cotonneux blanc

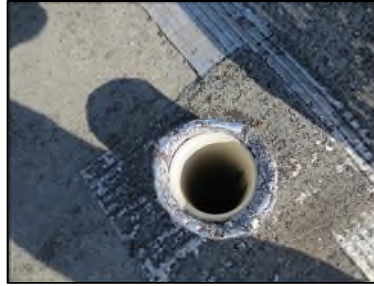
Photo N° 36 AMIANTE CIMENT --  
Toiture Terrasse Conduits  
Ventilation haute (Fibres-ciment)

N° dossier : 2013-09-300 FK DTA PC 003LAP OPH  
 Date de l'évaluation : 25/09/2013  
 Bâtiment :  
 Local ou zone homogène : Ech :  
 Désignation déclarée du local : Toiture Terrasse  
 Matériau ou produit : Conduits , Ventilation haute (Fibres-ciment)  
**Conclusion :** Procéder à une évaluation périodique

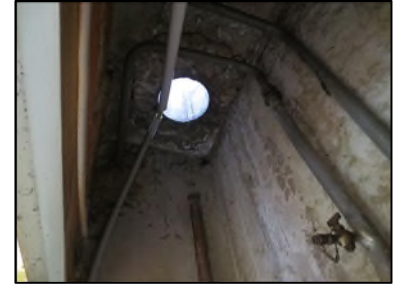
Photo N° 97 AMIANTE CIMENT --  
PALIER VOLEE ESCALIER +4\_NC  
Conduits de ventilation Ventilation  
haute (Fibres-ciment)

N° dossier : 2013-09-300 FK DTA PC 003LAT OPH  
Date de l'évaluation : 25/09/2013  
Bâtiment :  
Local ou zone homogène : Ech :  
Désignation déclarée du local : PALIER VOLEE ESCALIER +4\_NC  
Matériau ou produit : Conduits de ventilation, Ventilation haute (Fibres-ciment)  
Conclusion : Procéder à une évaluation périodique
