Dossier établi pour le compte de : **Office Public de l'Habitat 77**

N° de dossier : 2013-09-300 FK DTA PC 003LBB OPH

Date de visite : 30 septembre 2013

Heure d'arrivée sur site : 09 : 00
Heure de départ du site : 15 : 27
N° de dossier : 2013-09-300 FK DTA PC 003LBB OPH
Diagnostic établi par : F. KLAI
Identité du propriétaire : Office Public de l'Habitat 77
Adresse du propriétaire : 10 Avenue Charles Péguy
77000 MELUN
Adresse du bien visité : 2 SQUARE J.SIEGFRIED
77000 MELUN

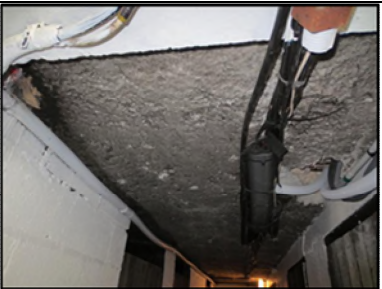
Album photos

Photo N° 112 AMIANTE CIMENT 1-4ème-Palier 4 Gainex & coffres verticaux Ventilation haute (Fibres-ciment)	Photo N° 113 AMIANTE CIMENT --Terrasse Conduits Ventilation haute (Fibres-ciment)	Photo N° 35 ECH-N°1 FLOCAGE --Sous sol Plafonds Flocage
