N° de dossier : 2013-09-300 FK DTA PC 003LBH OPH

Date de visite : 30 septembre 2013
Heure d'arrivée sur site : 09 : 00
Heure de départ du site : 15 : 27
N° de dossier : 2013-09-300 FK DTA PC 003LBH OPH
Diagnostic établi par : F. KLAI
Identité du propriétaire : Office Public de l'Habitat 77
Adresse du propriétaire : 10 Avenue Charles Péguy
77000 MELUN
Adresse du bien visité : 8 SQUARE J.SIEGFRIED
77000 MELUN

8 SQUARE J.SIEGFRIED
77000 MELUN

FICHE RECAPITULATIVE DU DOSSIER TECHNIQUE AMIANTE

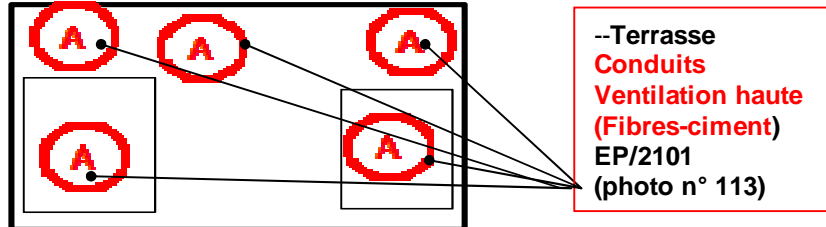
TOITURE TERRASSE

Localisation	Nature du matériau	Etat de conservation (1)
Toiture Terrasse	Amiante ciment Conduit de ventilation haute (Fibres-ciment)	EP
Cage d'escalier 1 - Palier 4 Gaine technique	Amiante ciment Conduit de ventilation haute (Fibres-ciment)	EP

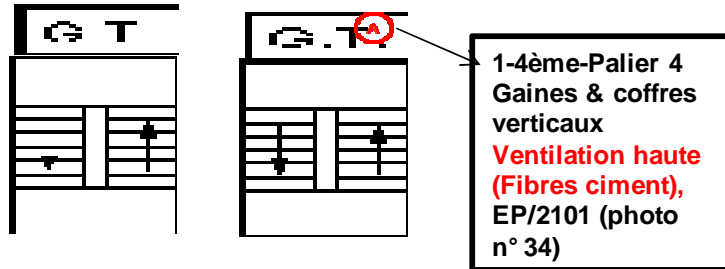
Palier 1 au palier 4

Date de chaque repérage	Type de repérage	Matériau ou produit	Localisation précise (faire référence le cas échéant au plan, croquis ou photos joints)	Etat de conservation (2)	Mesures préconisées par l'opérateur
30 septembre 2013	Amiante ciment	Ventilation haute (Fibres-ciment)	Toiture Terrasse	EP	Evaluation périodique
30 septembre 2013	Amiante ciment	Ventilation haute (Fibres-ciment)	Cage d'escalier 1 - Palier 4 Gaine technique	EP	Evaluation périodique

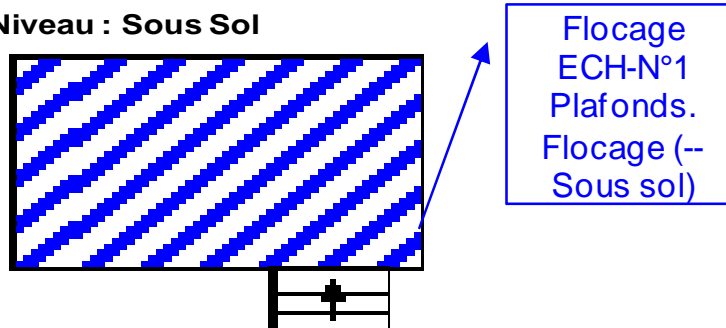
Niveau : Sous Sol

Date du prélèvement	N° prélèvement	Matériau et produit	Localisation	Résultat
30/09/2013	ECH-N°1	Flocage	Plafond du Sous sol	ABSENCE

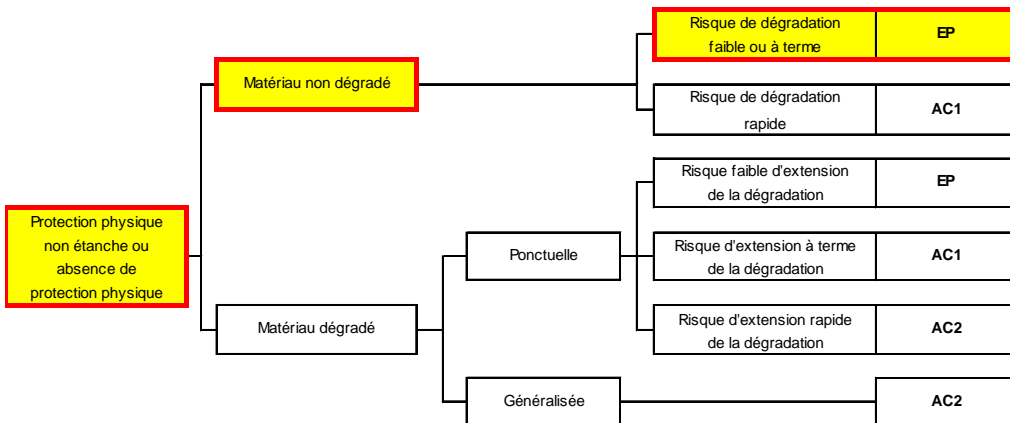
N° dossier : 2013-09-300 FK DTA PC 003LBA OPH
 Date de l'évaluation : 30/09/2013
 Bâtiment : 1 4ème
 Local ou zone homogène : Ech :
 Désignation déclarée du local : Palier 4
 Matériau ou produit : Gains & coffres verticaux, Ventilation haute (Fibres-ciment)
Conclusion : Procéder à une évaluation périodique
