Dossier établi pour le compte de : **Office Public de l'Habitat 77**

N° de dossier : 2013-09-300 FK DTA PC 003LBI OPH

Date de visite : 30 septembre 2013
Heure d'arrivée sur site : 09 : 00
Heure de départ du site : 15 : 27
N° de dossier : 2013-09-300 FK DTA PC 003LBI OPH
Diagnostic établi par : F. KLAI
Identité du propriétaire : Office Public de l'Habitat 77
Adresse du propriétaire : 10 Avenue Charles Péguy
77000 MELUN
Adresse du bien visité : 9 SQUARE J.SIEGFRIED
77000 MELUN

FICHE RECAPITULATIVE DU DOSSIER TECHNIQUE AMIANTE

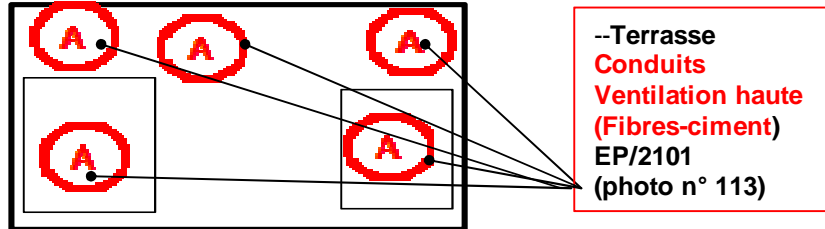
TOITURE TERRASSE

Localisation	Nature du matériau	Etat de conservation (1)
Toiture Terrasse	Amiante ciment Conduit de ventilation haute (Fibres-ciment)	EP
Cage d'escalier 1 - Palier 4 Gaine technique	Amiante ciment Conduit de ventilation haute (Fibres-ciment)	EP

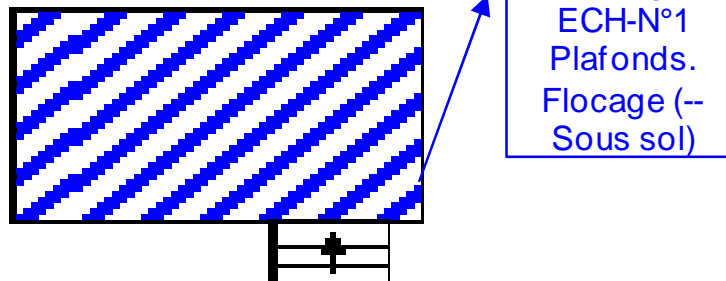
Niveau : Sous Sol

Date du prélèvement	N° prélèvement	Matériau et produit	Localisation	Résultat
30/09/2013	ECH-N°1	Flocage	Plafond du Sous sol	ABSENCE

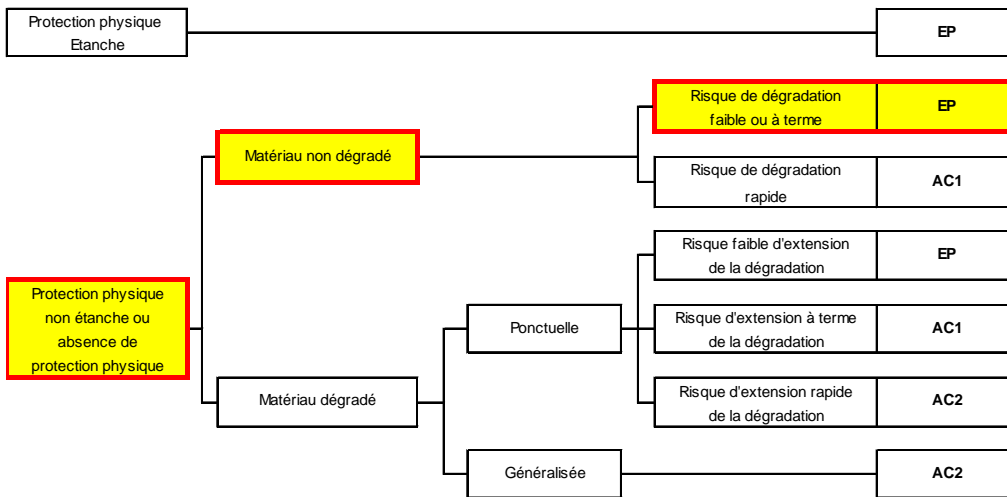
N° dossier : 2013-09-300 FK DTA PC 003LBA OPH
 Date de l'évaluation : 30/09/2013
 Bâtiment :
 Local ou zone homogène : Ech :
 Désignation déclarée du local : Terrasse
 Matériau ou produit : Conduits , Ventilation haute (Fibres-ciment)
 Conclusion : Procéder à une évaluation périodique

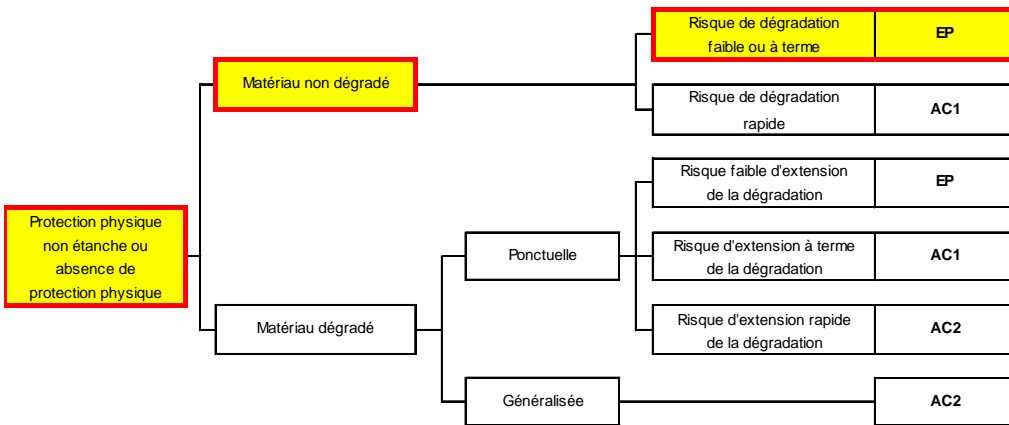
N° dossier : 2013-09-300 FK DTA PC 003LBA OPH
 Date de l'évaluation : 30/09/2013
 Bâtiment : 1 4ème
 Local ou zone homogène : Ech :
 Désignation déclarée du local : Palier 4
 Matériau ou produit : Gains & coffres verticaux, Ventilation haute (Fibres-ciment)
Conclusion : Procéder à une évaluation périodique
