CONSTAT AMIANTE « avant démolition »

Rapport de mission de repérage des matériaux et produits contenant de l'amiante avant démolition.

Rapport : 2014-05-059 FM G. HOUDARD OPH77
 Date d'intervention : 26 mai 2014

8/10/12 et 15/17 Rue Gabriel Houdart
 77000 MELUN

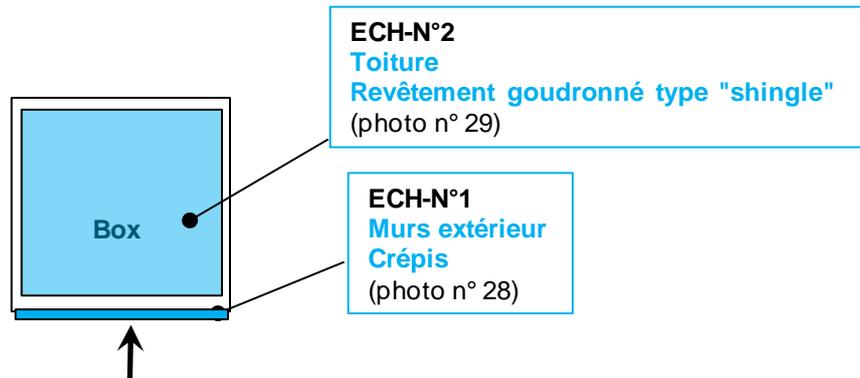
Schéma de repérage

Box

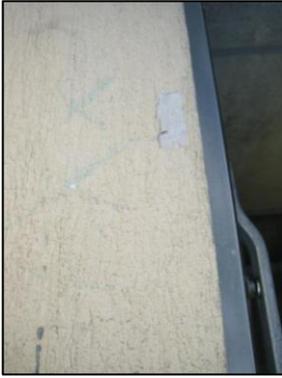
Photo N° 28 ECH-N°1 -Extérieur-
NC-Box Murs extérieur Crépis

| Composants de la construction | Partie du composant vérifié ou sondé | Localisation | Photos n° | Prélèvements Echantillons n° | Analyses n° | Présence d'amiante | Etat de conservation (2) | Mesures d'ordre général préconisées | Analyse ou éléments de décision de l'opérateur en absence d'analyse |
|---|--|---|---|---|---|---|---|---|---|
| Murs extérieur | Autres matériaux Crépis | -Extérieur-NC-Box | 28 | OUI ECH-N°1 | 14H00 8561-001 | NON | | | Résultat d'analyse de matériau ou produit |

Echantillon N° : 14H008561-001
Référence échantillon : 1 (photo 28) - Box mur extérieur - Crépi extérieur

| Paramètres | Résultats |
|---|--|
| Description visuelle | Enduit beige |
| * Résultat de l'analyse par MET | Fibres d'amiante non détectées |

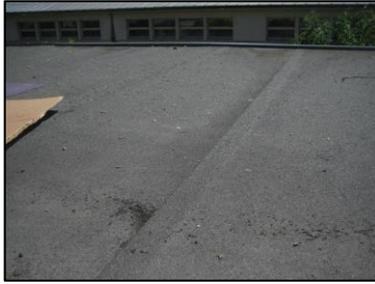
Photo N° 29 ECH-N°2 -Extérieur-
NC-Box Toiture Revêtement
goudronné type "shingle"

| Composants de la construction | Partie du composant vérifié ou sondé | Localisation | Photos n° | Prélèvements Echantillons n° | Analyses n° | Présence d'amiante | Etat de conservation (2) | Mesures d'ordre général préconisées | Analyse ou éléments de décision de l'opérateur en absence d'analyse |
|---|--|---|---|---|---|---|---|---|---|
| Toiture | Autres matériaux Revêtement goudronné type "shingle" | -Extérieur-NC-Box | 29 | OUI ECH-N°2 | 14H00 8561-002 | NON | | | Résultat d'analyse de matériau ou produit |

Echantillon N° : 14H008561-002
 Référence échantillon : 2 (photo 29) - Box toiture - Etanchéité shingle noir

| Paramètres | Résultats |
|--|--|
| Description visuelle | Matériau souple bitumineux noir(e) |
| * Résultat de l'analyse par MET | Fibres d'amiante non détectées |
