RAPPORT DE MISSION DE REPERAGE DES MATERIAUX ET PRODUITS CONTENANT DE L'AMIANTE AVANT TRAVAUX

8 SQUARE J.SIEGFRIED ESC
BH 3LBH0102 (3LBH0102)
77000 MELUN

Rénovation complète du logement (sol, murs et plafond, faïence et plinthes).

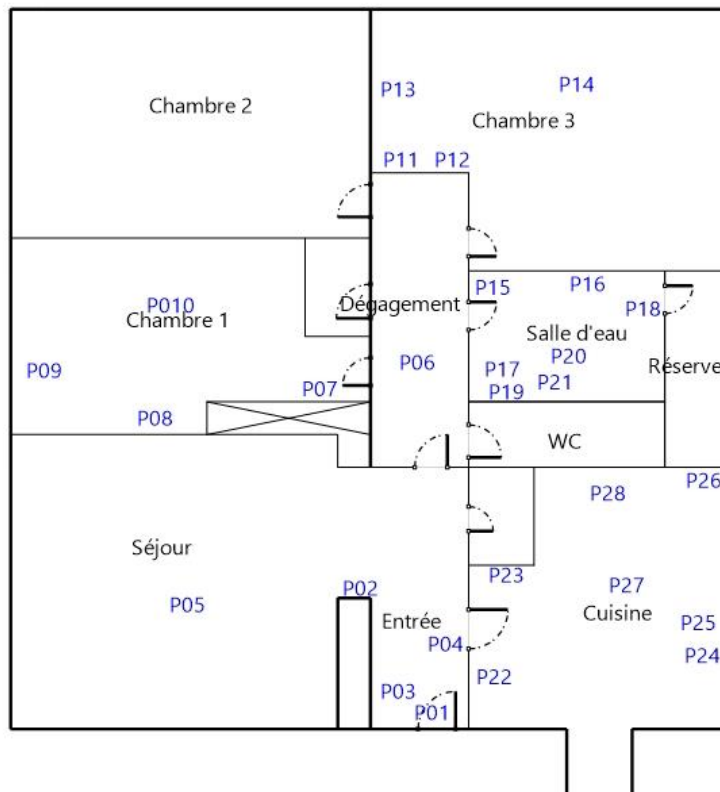
6. CROQUIS DE REPERAGE

Planche (croquis) de repérage technique effectué par le cabinet : ALLODIAGNOSTIC, auteur : Frederic SAGET
Dossier n° 865645 du
Adresse du bien : 8 SQUARE J.SIEGFRIED ESC BH 3LBH0102 (3LBH0102) 77000 MELUN
