## Rapport de mission de repérage des matériaux et produits contenant de l'amiante avant réalisation de travaux

R. 4412-97 modifié par le décret 2012-639 du 4 mai 2012  
Norme NF X 46-020

5 SQUARE A. RIBOT

77000 MELUN

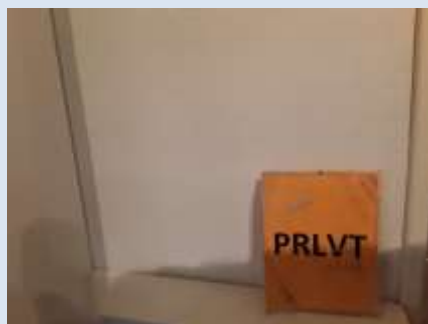
### EMPLACEMENT

PRELEVEMENT : 3LAH0002P001			
NOM DU CLIENT	NUMERO DU DOSSIER		PIECE OU LOCAL
OPH77	3LAH0002 13/12/2017		Cuisine
ELEMENT	DESCRIPTIF DU LABORATOIRE	DATE DE PRELEVEMENT	NOM DE L'OPERATEUR
Enduit	Enduit plâtreux blanc en vrac + peinture non séparable + toile fibreuse blanche non séparable	13/12/2017	LEITE LOPES Alain
LOCALISATION		RESULTAT	
Mur C		Amiante non détecté

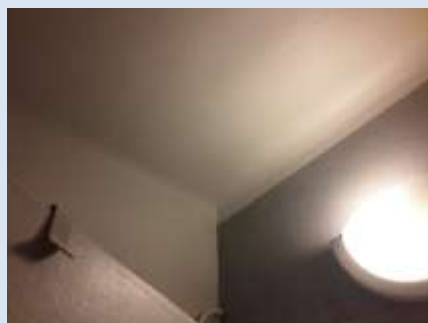
### EMPLACEMENT

PRELEVEMENT : 3LAH0002P002			
NOM DU CLIENT	NUMERO DU DOSSIER		PIECE OU LOCAL
OPH77	3LAH0002 13/12/2017		Salle d'eau
ELEMENT	DESCRIPTIF DU LABORATOIRE	DATE DE PRELEVEMENT	NOM DE L'OPERATEUR
Enduit / Peinture béton	Enduit plâtreux blanc en vrac + peinture non séparable	13/12/2017	LEITE LOPES Alain
LOCALISATION		RESULTAT	
Plafond		Amiante non détecté

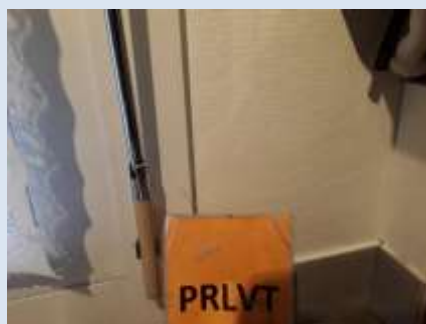
EMPLACEMENT

PRELEVEMENT : 3LAH0002P003			
NOM DU CLIENT	NUMERO DU DOSSIER	PIECE OU LOCAL	
OPH77	3LAH0002 13/12/2017	Cuisine	
ELEMENT	DESCRIPTIF DU LABORATOIRE	DATE DE PRELEVEMENT	NOM DE L'OPERATEUR
Béton	Enduit plâtreux blanc en vrac non séparable + peintures multiples non séparable	13/12/2017	LEITE LOPES Alain
LOCALISATION		RESULTAT	
Mur B		Amiante non détecté

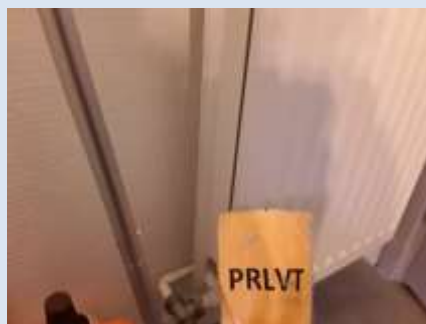
EMPLACEMENT

PRELEVEMENT : 3LAH0002P004			
NOM DU CLIENT	NUMERO DU DOSSIER	PIECE OU LOCAL	
OPH77	3LAH0002 13/12/2017	Salle d'eau	
ELEMENT	DESCRIPTIF DU LABORATOIRE	DATE DE PRELEVEMENT	NOM DE L'OPERATEUR
Peinture	Peintures multiples en vrac	13/12/2017	LEITE LOPES Alain
LOCALISATION		RESULTAT	
Radiateurs		Amiante non détecté

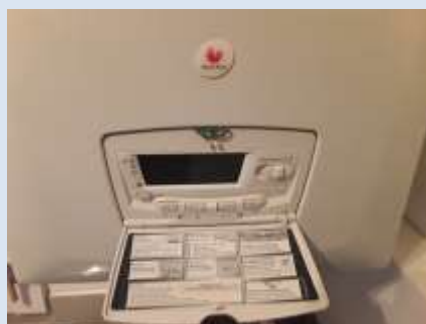
EMPLACEMENT

PRELEVEMENT : 3LAH0002P005			
NOM DU CLIENT	NUMERO DU DOSSIER		PIECE OU LOCAL
OPH77	3LAH0002 13/12/2017		Cuisine
ELEMENT	DESCRIPTIF DU LABORATOIRE	DATE DE PRELEVEMENT	NOM DE L'OPERATEUR
Référence de la chaudière		13/12/2017	LEITE LOPES Alain
LOCALISATION		RESULTAT	
Chaudière

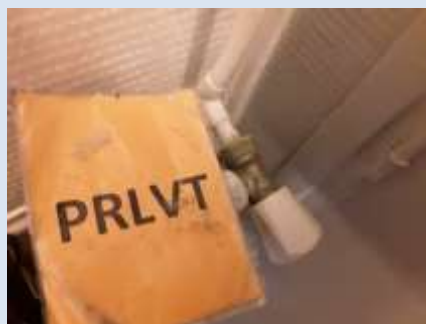
EMPLACEMENT

PRELEVEMENT : 3LAH0002P006			
NOM DU CLIENT	NUMERO DU DOSSIER		PIECE OU LOCAL
OPH77	3LAH0002 13/12/2017		Salle d'eau
ELEMENT	DESCRIPTIF DU LABORATOIRE	DATE DE PRELEVEMENT	NOM DE L'OPERATEUR
Joint fibreux	Matériau fibreux beige avec poussières + peinture non séparable	13/12/2017	LEITE LOPES Alain
LOCALISATION		RESULTAT	
Radiateurs		Amiante non détecté

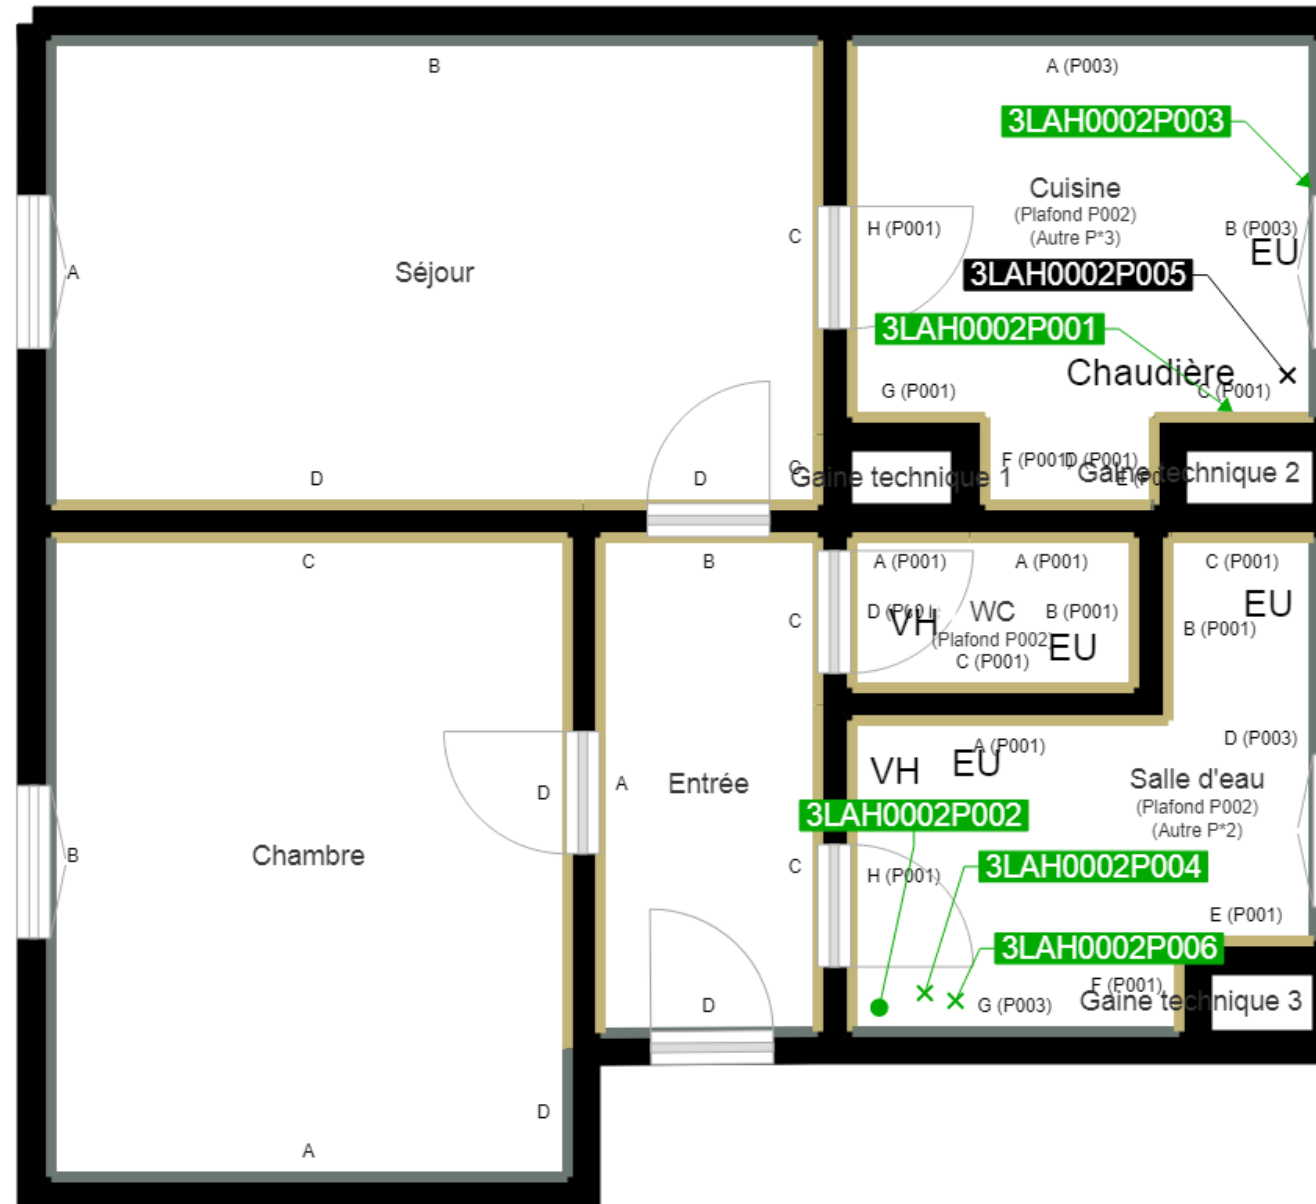
Murs périphériques / Plaques de plâtre
	Murs Bois
	Murs Brique
	Murs Béton brut
	Cloisons Plaques de plâtre
	Murs carreaux de plâtre
	Murs Béton / Enduit
	Murs porteurs et/ou mur de refend / Plaques de plâtre
	Murs périphériques / Doublage (plaque de plâtre + isolant)
	Torchis
	Murs Amiantés
	Murs Brique / Enduit
	Murs Brique plâtrière

- Prélèvements de sol amiantés
- Prélèvements de sol non amiantés
- Prélèvements de plafonds amiantés
- Prélèvements de plafonds non amiantés
- Prélèvements de murs amiantés
- Prélèvements de murs non amiantés
- X Autres types de prélèvements amiantés
- X Autres types de prélèvements non amiantés
