Rapport de mission de repérage des matériaux et produits contenant de l'amiante avant réalisation de travaux

5 SQUARE A. RIBOT

77000 MELUN

RAPPORT N° :	3LAH0102	Laboratoire d'Analyses :	ITGA
Repérage réalisé le :	13/12/2017	Adresse laboratoire :	3 RUE ARMAND HERPIN LACROIX - CS 46537 35065 RENNES CEDEX
Accompagnateur :		Numéro d'accréditation :	1-5967
Par :	Alain LEITE LOPES	Organisme d'assurance professionnelle :	ALLIANZ
N° certificat :	C023-SE04-2017	Adresse assurance :	Direction Opérations Entreprises 5C Esplanade Charles de Gaulle 33081 BORDEAUX CEDEX
Date d'obtention :	24/08/2017	N° de contrat d'assurance :	55897385
Organisme certificateur	QUALIT'COMPETENCES 16 rue Willars - 52100 THONVILLE	Date de validité :	31/12/2017

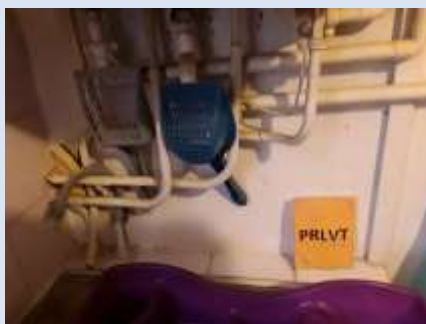
PRELEVEMENT : 3LAH0102P001			
NOM DU CLIENT	NUMERO DU DOSSIER		PIECE OU LOCAL
OPH77	3LAH0102 13/12/2017		Cuisine
ELEMENT	DESCRIPTIF DU LABORATOIRE	DATE DE PRELEVEMENT	NOM DE L'OPERATEUR
Enduit	Enduit plâtreux blanc en vrac + peintures multiples non séparable	13/12/2017	LEITE LOPES Alain
LOCALISATION		RESULTAT	
Mur C		Amiante non détecté

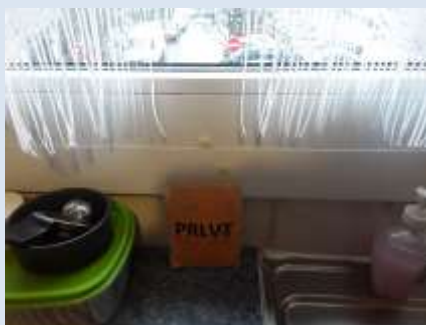
PRELEVEMENT : 3LAH0102P002			
NOM DU CLIENT	NUMERO DU DOSSIER		PIECE OU LOCAL
OPH77	3LAH0102 13/12/2017		Cuisine
ELEMENT	DESCRIPTIF DU LABORATOIRE	DATE DE PRELEVEMENT	NOM DE L'OPERATEUR
Béton	Enduit plâtreux blanc en vrac non séparable + peinture non séparable + toile fibreuse blanche non séparable	13/12/2017	LEITE LOPES Alain
LOCALISATION		RESULTAT	
Mur B		Amiante non détecté

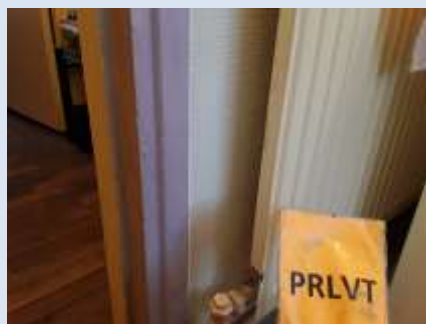
PRELEVEMENT : 3LAH0102P004			
NOM DU CLIENT	NUMERO DU DOSSIER		PIECE OU LOCAL
OPH77	3LAH0102 13/12/2017		Salle d'eau
ELEMENT	DESCRIPTIF DU LABORATOIRE	DATE DE PRELEVEMENT	NOM DE L'OPERATEUR
Peinture	Peintures multiples en vrac	13/12/2017	LEITE LOPES Alain
LOCALISATION		RESULTAT	
Radiateurs		Amiante non détecté

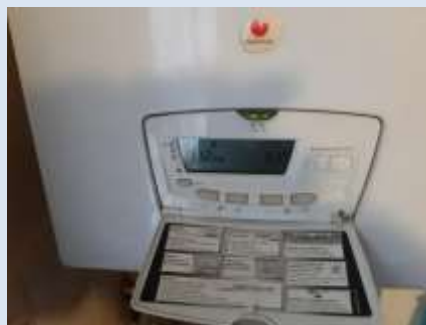
PRELEVEMENT : 3LAH0102P005			
NOM DU CLIENT	NUMERO DU DOSSIER		PIECE OU LOCAL
OPH77	3LAH0102 13/12/2017		Cuisine
ELEMENT	DESCRIPTIF DU LABORATOIRE	DATE DE PRELEVEMENT	NOM DE L'OPERATEUR
Référence de la chaudière		13/12/2017	LEITE LOPES Alain
LOCALISATION		RESULTAT	
Chaudière
