Rapport de mission de repérage des matériaux et produits contenant de l'amiante avant réalisation de travaux

7 SQUARE A. RIBOT

301

77000 MELUN

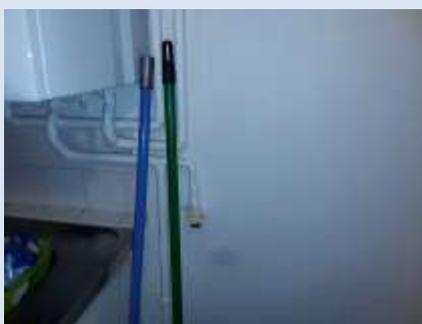
PRELEVEMENT : 3LAJ0301P001			
NOM DU CLIENT	NUMERO DU DOSSIER		PIECE OU LOCAL
OPH77	3LAJ0301 26/12/2017		Cuisine
ELEMENT	DESCRIPTIF DU LABORATOIRE	DATE DE PRELEVEMENT	NOM DE L'OPERATEUR
Enduit / Peinture	Enduit plâtreux blanc en vrac + peintures multiples non séparable + papier peint non séparable	26/12/2017	ZINEBI Mustapha
LOCALISATION		RESULTAT	
Mur C		Amiante non détecté

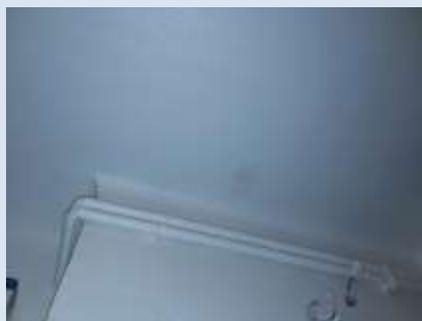
PRELEVEMENT : 3LAJ0301P004			
NOM DU CLIENT	NUMERO DU DOSSIER	PIECE OU LOCAL	
OPH77	3LAJ0301 26/12/2017	Salle de bains	
ELEMENT	DESCRIPTIF DU LABORATOIRE	DATE DE PRELEVEMENT	NOM DE L'OPERATEUR
Enduit / Peinture béton	Enduit plâtreux blanc en vrac + toile fibreuse blanche non séparable + peinture non séparable	26/12/2017	ZINEBI Mustapha
LOCALISATION		RESULTAT	
Plafond		Amiante non détecté

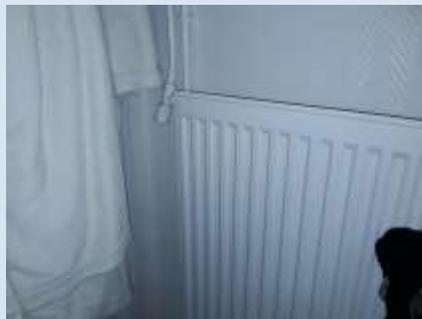
PRELEVEMENT : 3LAJ0301P005			
NOM DU CLIENT	NUMERO DU DOSSIER		PIECE OU LOCAL
OPH77	3LAJ0301 26/12/2017		Salle de bains
ELEMENT	DESCRIPTIF DU LABORATOIRE	DATE DE PRELEVEMENT	NOM DE L'OPERATEUR
Peinture	Peinture en vrac	26/12/2017	ZINEBI Mustapha
LOCALISATION		RESULTAT	
Radiateurs		Amiante non détecté

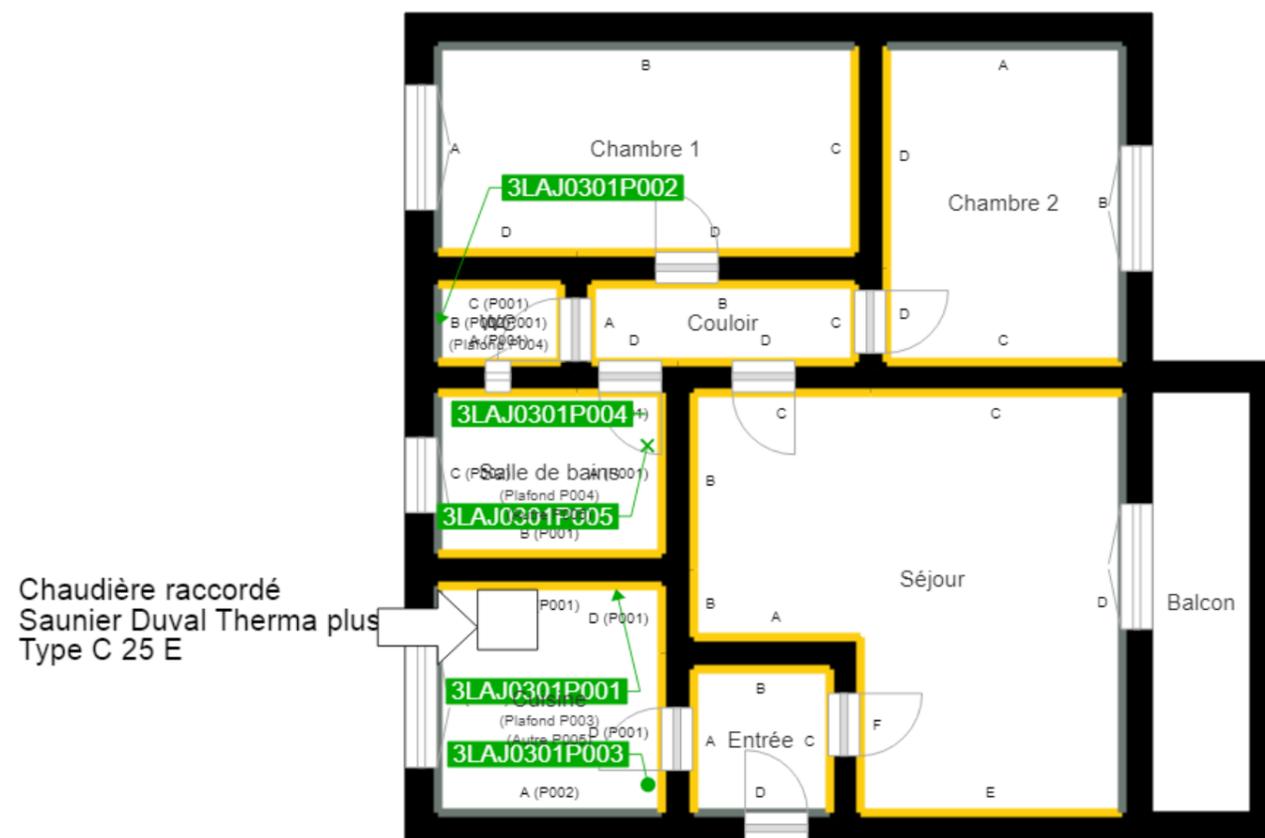
Murs périphériques / Plaques de plâtre
	Murs Bois
	Murs Brique
	Murs Béton brut
	Cloisons Plaques de plâtre
	Murs carreaux de plâtre
	Murs Béton / Enduit
	Murs porteurs et/ou mur de refend / Plaques de plâtre
	Murs périphériques / Doublage (plaque de plâtre + isolant)
	Torchis
	Murs Amiantés
	Murs Brique / Enduit
	Murs Brique plâtrière

Prélèvements de sol amiantés
	Prélèvements de sol non amiantés
	Prélèvements de plafonds amiantés
	Prélèvements de plafonds non amiantés
	Prélèvements de murs amiantés
	Prélèvements de murs non amiantés
	Autres types de prélèvements amiantés
	Autres types de prélèvements non amiantés
