## Rapport de mission de repérage des matériaux et produits contenant de l'amiante avant réalisation de travaux

1 SQUARE J. SIEGFRIED

402

77000 MELUN

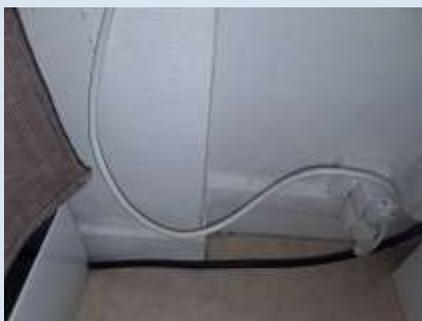
### EMPLACEMENT

PRELEVEMENT : 3LBA0402P001			
NOM DU CLIENT	NUMERO DU DOSSIER		PIECE OU LOCAL
OPH77	3LBA0402 18/12/2017		Cuisine
ELEMENT	DESCRIPTIF DU LABORATOIRE	DATE DE PRELEVEMENT	NOM DE L'OPERATEUR
Enduit / Peinture béton	Enduit plâtreux blanc en vrac + peintures multiples non séparable	18/12/2017	BEDEL Gaetan
LOCALISATION		RESULTAT	
Mur C		Amiante non détecté

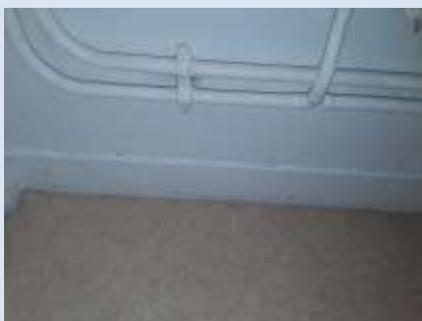
### EMPLACEMENT

PRELEVEMENT : 3LBA0402P002			
NOM DU CLIENT	NUMERO DU DOSSIER		PIECE OU LOCAL
OPH77	3LBA0402 18/12/2017		Salle de bains
ELEMENT	DESCRIPTIF DU LABORATOIRE	DATE DE PRELEVEMENT	NOM DE L'OPERATEUR
Enduit / Peinture	Enduit plâtreux blanc en vrac + peintures multiples non séparable	18/12/2017	BEDEL Gaetan
LOCALISATION		RESULTAT	
Mur A		Amiante non détecté

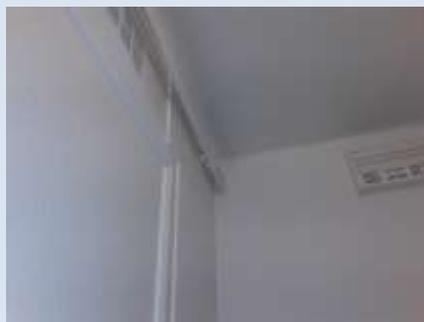
PRELEVEMENT : 3LBA0402P003			
NOM DU CLIENT	NUMERO DU DOSSIER		PIECE OU LOCAL
OPH77	3LBA0402 18/12/2017		WC
ELEMENT	DESCRIPTIF DU LABORATOIRE	DATE DE PRELEVEMENT	NOM DE L'OPERATEUR
Enduit / Peinture béton	Enduit plâtreux blanc en vrac + peintures multiples non séparable	18/12/2017	BEDEL Gaetan
LOCALISATION		RESULTAT	
Plafonds		Amiante non détecté	
EMPLACEMENT

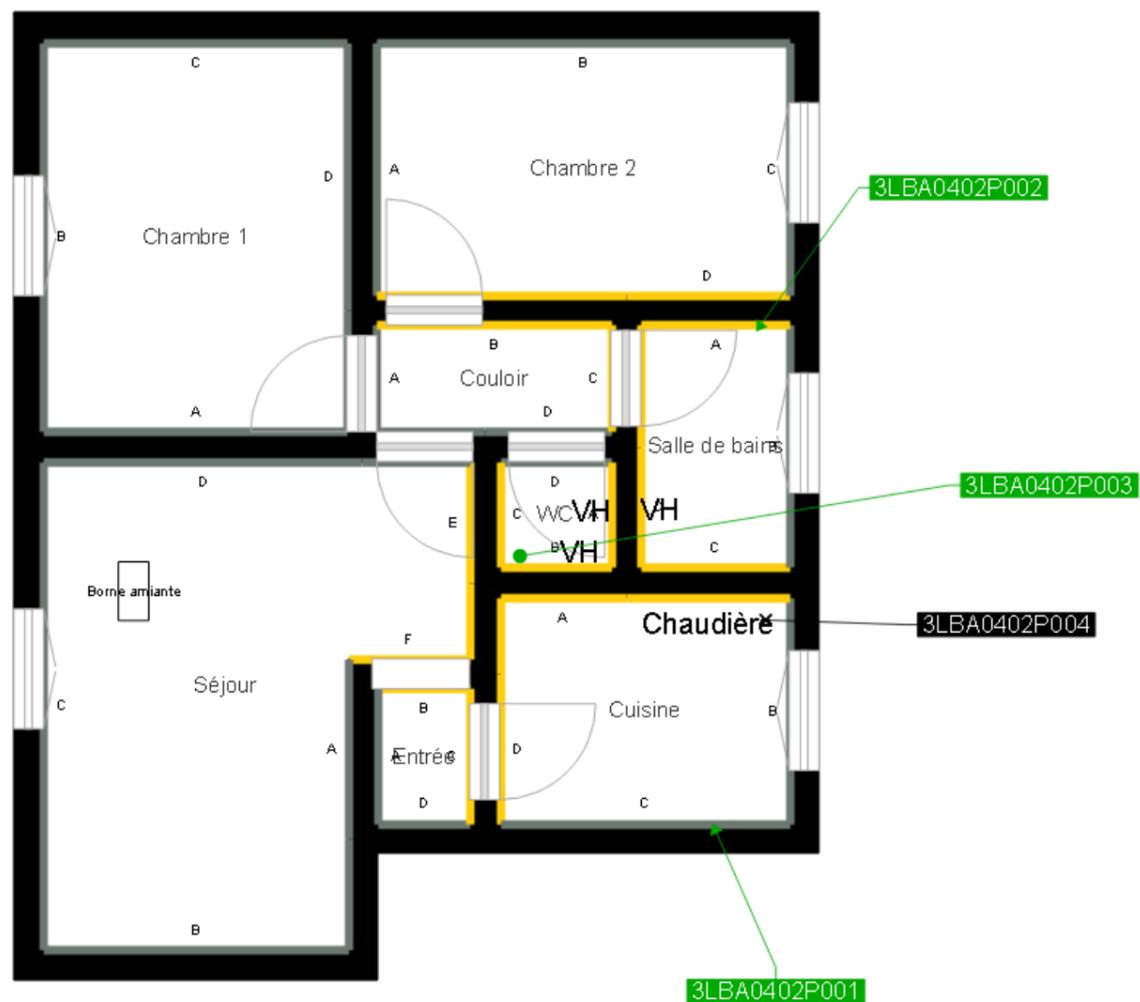
Murs périphériques / Plaques de plâtre
	Murs Bois
	Murs Brique
	Murs Béton brut
	Cloisons Plaques de plâtre
	Murs carreaux de plâtre
	Murs Béton / Enduit
	Murs porteurs et/ou mur de refend / Plaques de plâtre
	Murs périphériques / Doublage (plaque de plâtre + isolant)
	Torchis
	Murs Amiantés
	Murs Brique / Enduit

Prélèvements de sol amiantés
	Prélèvements de sol non amiantés
	Prélèvements de plafonds amiantés
	Prélèvements de plafonds non amiantés
	Prélèvements de murs amiantés
	Prélèvements de murs non amiantés
	Autres types de prélèvements amiantés
	Autres types de prélèvements non amiantés
