## Rapport de mission de repérage des matériaux et produits contenant de l'amiante avant réalisation de travaux

R. 4412-97 modifié par le décret 2012-639 du 4 mai 2012  
Norme NF X 46-020

2 SQUARE J. SIEGFRIED

77000 MELUN

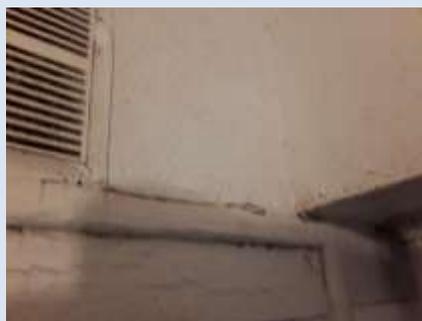
EMPLACEMENT

PRELEVEMENT : 3LBB0001P003			
NOM DU CLIENT	NUMERO DU DOSSIER	PIECE OU LOCAL	
OPH77	3LBB0001 22/12/2017	Salle de bains	
ELEMENT	DESCRIPTIF DU LABORATOIRE	DATE DE PRELEVEMENT	NOM DE L'OPERATEUR
Enduit béton	Enduit plâtreux blanc en vrac non séparable + toile fibreuse blanche non séparable + peintures multiples non séparable	22/12/2017	YMANETTE Kevin
LOCALISATION		RESULTAT	
Mur B		Amiante non détecté

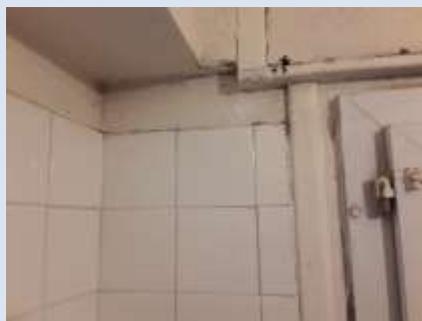
EMPLACEMENT

PRELEVEMENT : 3LBB0001P004			
NOM DU CLIENT	NUMERO DU DOSSIER	PIECE OU LOCAL	
OPH77	3LBB0001 22/12/2017	Salle de bains	
ELEMENT	DESCRIPTIF DU LABORATOIRE	DATE DE PRELEVEMENT	NOM DE L'OPERATEUR
Enduit	Enduit plâtreux blanc en vrac non séparable + peintures multiples non séparable	22/12/2017	YMANETTE Kevin
LOCALISATION		RESULTAT	
Mur A		Amiante non détecté

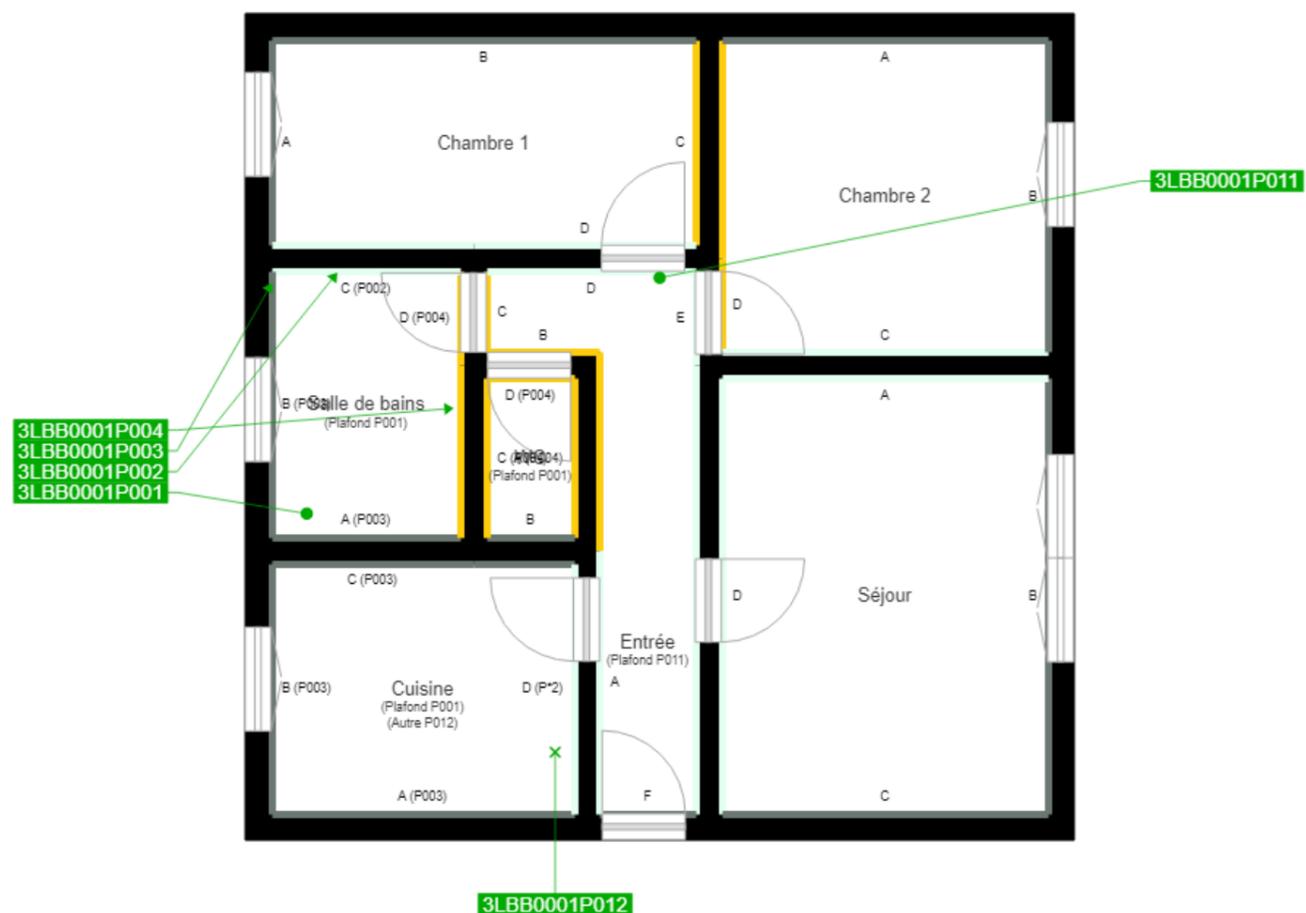
Murs périphériques / Plaques de plâtre
	Murs Bois
	Murs Brique
	Murs Béton brut
	Cloisons Plaques de plâtre
	Murs carreaux de plâtre
	Murs Béton / Enduit
	Murs porteurs et/ou mur de refend / Plaques de plâtre
	Murs périphériques / Doublage (plaque de plâtre + isolant)
	Torchis
	Murs Amiantés
	Murs Brique / Enduit
	Murs Brique plâtrière

Prélèvements de sol amiantés
	Prélèvements de sol non amiantés
	Prélèvements de plafonds amiantés
	Prélèvements de plafonds non amiantés
	Prélèvements de murs amiantés
	Prélèvements de murs non amiantés
	Autres types de prélèvements amiantés
	Autres types de prélèvements non amiantés
