## Rapport de mission de repérage des matériaux et produits contenant de l'amiante avant réalisation de travaux

R. 4412-97 modifié par le décret 2012-639 du 4 mai 2012  
Norme NF X 46-020

5 SQUARE J. SIEGFRIED

RAPPORT N° :	3LBE0101	Laboratoire d'Analyses :	ITGA
Repérage réalisé le :	24/11/2017	Adresse laboratoire :	3 RUE ARMAND HERPIN LACROIX - CS 46537 35065 RENNES CEDEX
Accompagnateur :		Numéro d'accréditation :	1-5967
Par :	Alain LEITE LOPES	Organisme d'assurance professionnelle :	ALLIANZ
N° certificat :	CPDI4715	Adresse assurance :	Direction Opérations Entreprises 5C Esplanade Charles de Gaulle 33081 BORDEAUX CEDEX
Date d'obtention :	17/01/2018	N° de contrat d'assurance :	55832566
Organisme certificateur	I.Cert Parc EDONIA - Bâtiment G - Rue de la Terre Victoria - 35760 Saint-Grégoire	Date de validité :	31/12/2018

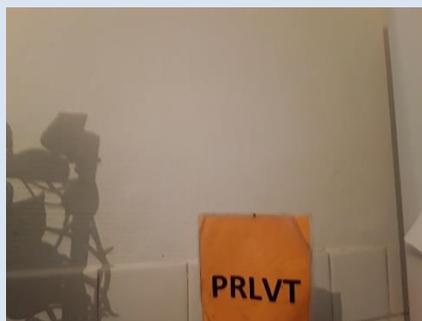
### EMPLACEMENT

PRELEVEMENT : 3LBE0101P001			
NOM DU CLIENT	NUMERO DU DOSSIER		PIECE OU LOCAL
OPH77	3LBE0101 24/11/2017		Cuisine
ELEMENT	DESCRIPTIF DU LABORATOIRE	DATE DE PRELEVEMENT	NOM DE L'OPERATEUR
Béton	Enduit plâtreux blanc en vrac + peintures multiples avec fibres non séparable	24/11/2017	LEITE LOPES Alain
LOCALISATION		RESULTAT	
Mur B		Amiante non détecté

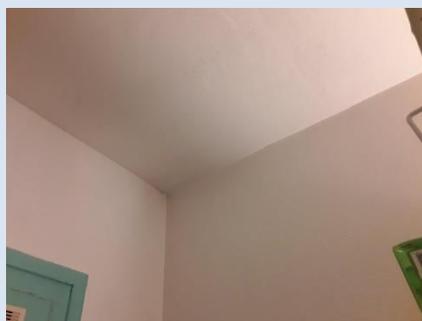
### EMPLACEMENT

PRELEVEMENT : 3LBE0101P002			
NOM DU CLIENT	NUMERO DU DOSSIER		PIECE OU LOCAL
OPH77	3LBE0101 24/11/2017		Salle d'eau
ELEMENT	DESCRIPTIF DU LABORATOIRE	DATE DE PRELEVEMENT	NOM DE L'OPERATEUR
Enduit / Peinture béton	Enduit plâtreux blanc en vrac + peintures multiples avec fibres non séparable	24/11/2017	LEITE LOPES Alain
LOCALISATION		RESULTAT	
Plafond		Amiante non détecté

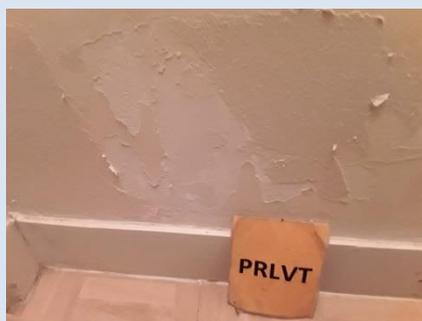
EMPLACEMENT

PRELEVEMENT : 3LBE0101P003			
NOM DU CLIENT	NUMERO DU DOSSIER		PIECE OU LOCAL
OPH77	3LBE0101 24/11/2017		WC
ELEMENT	DESCRIPTIF DU LABORATOIRE	DATE DE PRELEVEMENT	NOM DE L'OPERATEUR
Enduit	Enduit plâtreux blanc en vrac + peinture non séparable	24/11/2017	LEITE LOPES Alain
LOCALISATION		RESULTAT	
Mur A		Amiante non détecté

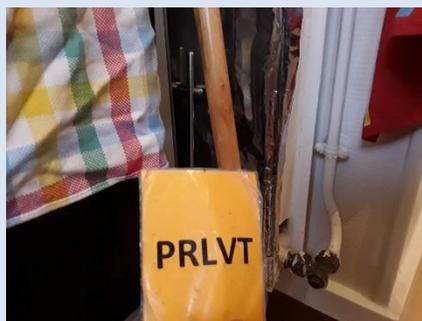
EMPLACEMENT

PRELEVEMENT : 3LBE0101P004			
NOM DU CLIENT	NUMERO DU DOSSIER		PIECE OU LOCAL
OPH77	3LBE0101 24/11/2017		Cuisine
ELEMENT	DESCRIPTIF DU LABORATOIRE	DATE DE PRELEVEMENT	NOM DE L'OPERATEUR
Peinture	Peinture en vrac	24/11/2017	LEITE LOPES Alain
LOCALISATION		RESULTAT	
Radiateurs		Amiante non détecté

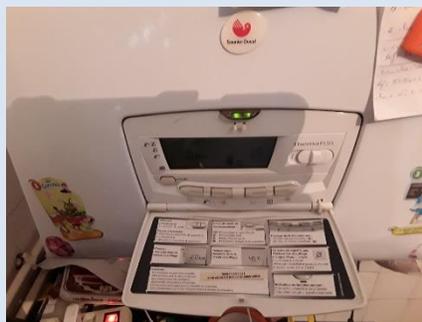
EMPLACEMENT

PRELEVEMENT : 3LBE0101P005			
NOM DU CLIENT	NUMERO DU DOSSIER		PIECE OU LOCAL
OPH77	3LBE0101 24/11/2017		Cuisine
ELEMENT	DESCRIPTIF DU LABORATOIRE	DATE DE PRELEVEMENT	NOM DE L'OPERATEUR
Référence de la chaudière		24/11/2017	LEITE LOPES Alain
LOCALISATION		RESULTAT	
Chaudière

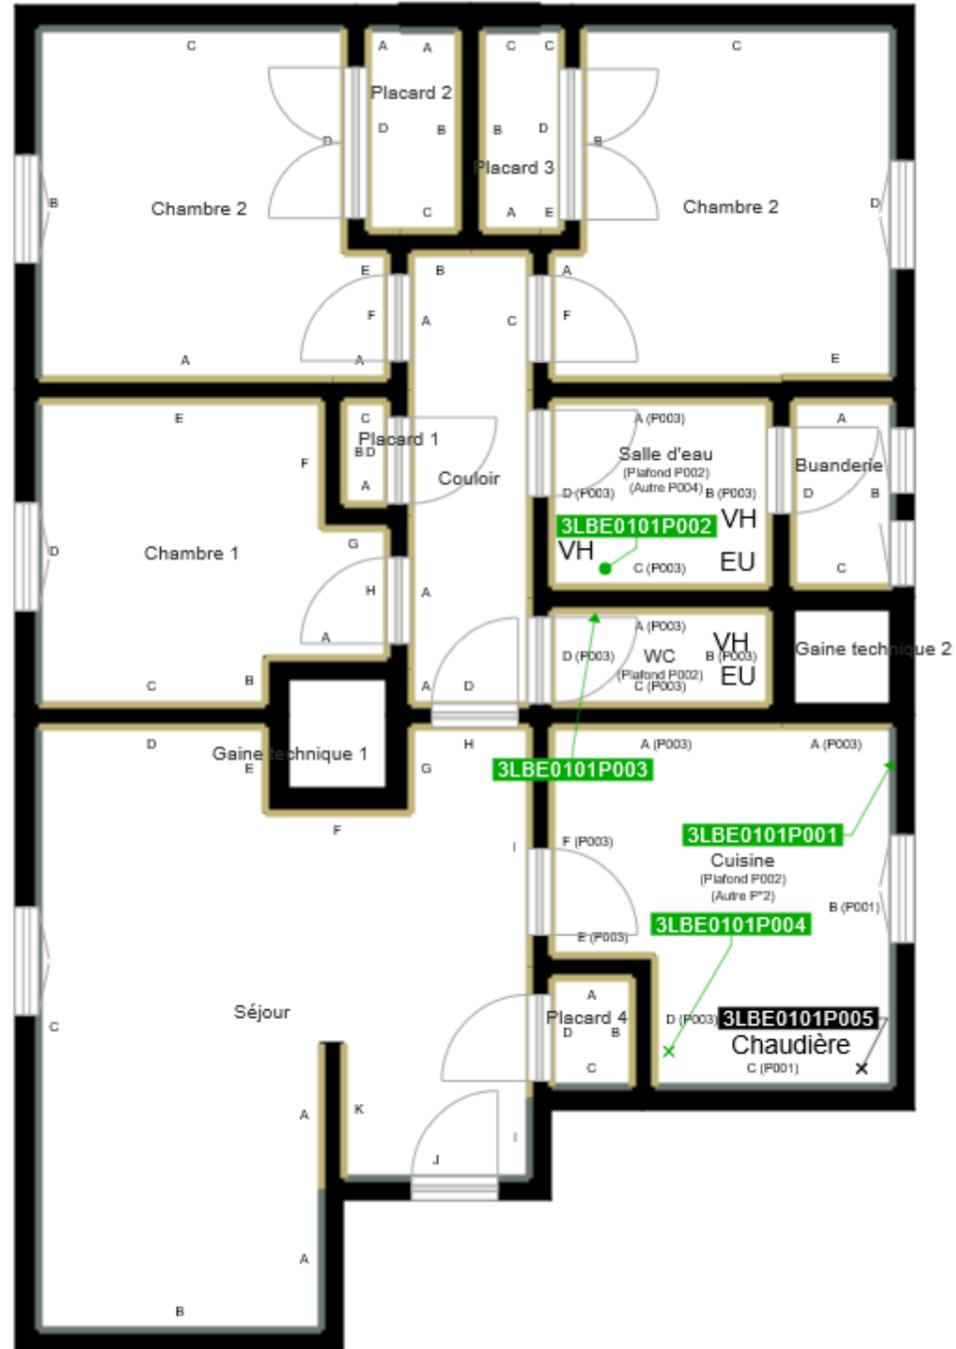
Murs périphériques / Plaques de plâtre
	Murs Bois
	Murs Brique
	Murs Béton brut
	Cloisons Plaques de plâtre
	Murs carreaux de plâtre
	Murs Béton / Enduit
	Murs porteurs et/ou mur de refend / Plaques de plâtre
	Murs périphériques / Doublage (plaque de plâtre + isolant)
	Torchis
	Murs Amiantés
	Murs Brique / Enduit
	Murs Brique plâtrière

- Prélèvements de sol amiantés
- Prélèvements de sol non amiantés
- Prélèvements de plafonds amiantés
- Prélèvements de plafonds non amiantés
- Prélèvements de murs amiantés
- Prélèvements de murs non amiantés
- X Autres types de prélèvements amiantés
- X Autres types de prélèvements non amiantés
- /// Sol amianté
- /// Plafond amianté
- /// Sol et Plafond amiantés
