Rapport de mission de repérage des matériaux et produits contenant de l'amiante avant réalisation de travaux

5 SQUARE J SIEGFRIED-APPARTEMENT 102
77000 MELUN

RAPPORT N° :	3LBE0102	Laboratoire d'Analyses :	ITGA
Repérage réalisé le :	25/09/2017	Adresse laboratoire :	3 RUE ARMAND HERPIN LACROIX - CS 46537 35065 RENNES CEDEX
Accompagnateur :		Numéro d'accréditation :	1-5967
Par :		Organisme d'assurance professionnelle :	ALLIANZ
N° certificat :	CPDI 4129	Adresse assurance :	Direction Opérations Entreprises 5C Esplanade Charles de Gaulle 33081 BORDEAUX CEDEX
Date d'obtention :	01/01/2017	N° de contrat d'assurance :	55897385
Organisme certificateur	I.CERT Parc Edonia - Bâtiment G - Rue de la Terre Victoria - 35760 SAINT-GREGOIRE	Date de validité :	31/12/2017

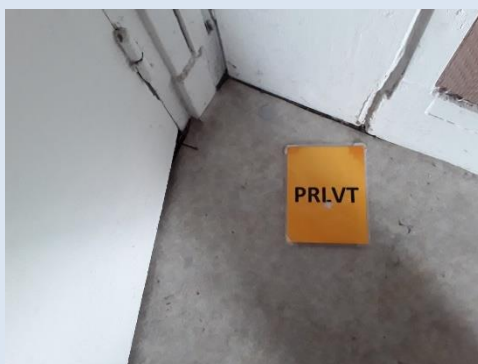
PRELEVEMENT : 3LBE0102P001			
NOM DU CLIENT	NUMERO DU DOSSIER		PIECE OU LOCAL
OPH77	3LBE0102 25/09/2017		Chambre
ELEMENT	DESCRIPTIF DU LABORATOIRE	DATE DE PRELEVEMENT	NOM DE L'OPERATEUR
Revêtement souple		25/09/2017	JULIEN Mickaël
LOCALISATION		RESULTAT	
Sol		Amiante non détecté

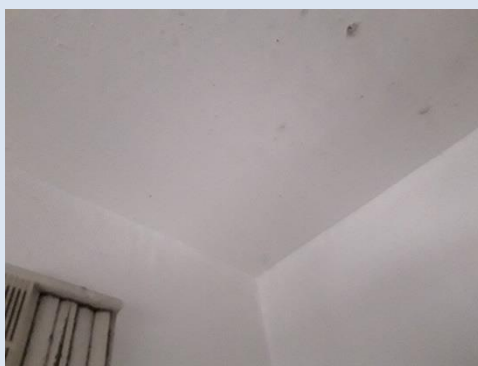
PRELEVEMENT : 3LBE0102P005			
NOM DU CLIENT	NUMERO DU DOSSIER		PIECE OU LOCAL
OPH77	3LBE0102 25/09/2017		Salle de bains et WC
ELEMENT	DESCRIPTIF DU LABORATOIRE	DATE DE PRELEVEMENT	NOM DE L'OPERATEUR
Enduit béton		25/09/2017	JULIEN Mickaël
LOCALISATION		RESULTAT	
Plafond		Amiante non détecté

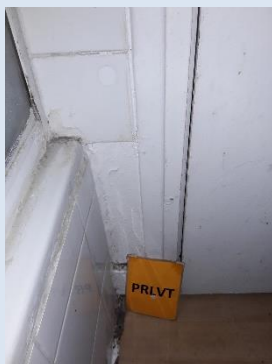
PRELEVEMENT : 3LBE0102P007			
NOM DU CLIENT	NUMERO DU DOSSIER		PIECE OU LOCAL
OPH77	3LBE0102 25/09/2017		Salle de bains et WC
ELEMENT	DESCRIPTIF DU LABORATOIRE	DATE DE PRELEVEMENT	NOM DE L'OPERATEUR
Faïence 1		25/09/2017	JULIEN Mickaël
LOCALISATION		RESULTAT	
Mur F		Amiante non détecté

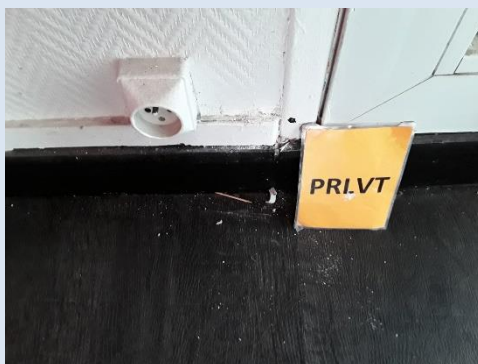
PRELEVEMENT : 3LBE0102P008			
NOM DU CLIENT	NUMERO DU DOSSIER		PIECE OU LOCAL
OPH77	3LBE0102 25/09/2017		Séjour
ELEMENT	DESCRIPTIF DU LABORATOIRE	DATE DE PRELEVEMENT	NOM DE L'OPERATEUR
Enduit béton		25/09/2017	JULIEN Mickaël
LOCALISATION		RESULTAT	
Mur C		Amiante non détecté

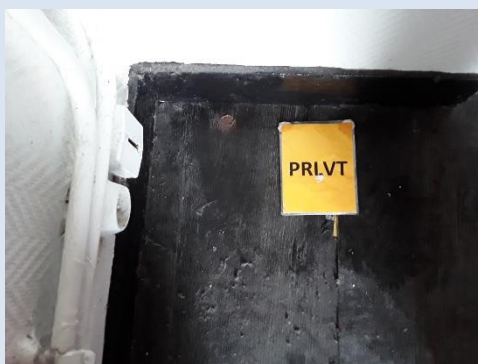
PRELEVEMENT : 3LBE0102P011			
NOM DU CLIENT	NUMERO DU DOSSIER		PIECE OU LOCAL
OPH77	3LBE0102 25/09/2017		Séjour
ELEMENT	DESCRIPTIF DU LABORATOIRE	DATE DE PRELEVEMENT	NOM DE L'OPERATEUR
Revêtement souple		25/09/2017	JULIEN Mickaël
LOCALISATION		RESULTAT	
Sol		Amiante non détecté

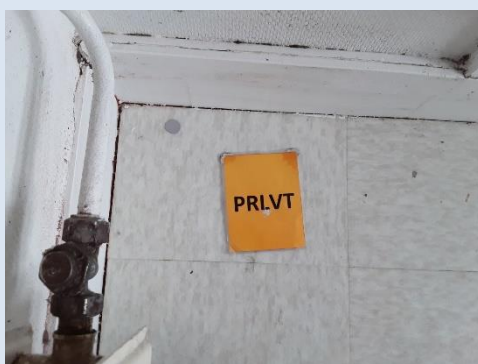
PRELEVEMENT : 3LBE0102P012			
NOM DU CLIENT	NUMERO DU DOSSIER		PIECE OU LOCAL
OPH77	3LBE0102 25/09/2017		Cuisine
ELEMENT	DESCRIPTIF DU LABORATOIRE	DATE DE PRELEVEMENT	NOM DE L'OPERATEUR
Dalle de sol		25/09/2017	JULIEN Mickaël
LOCALISATION		RESULTAT	
Sol		Amiante non détecté

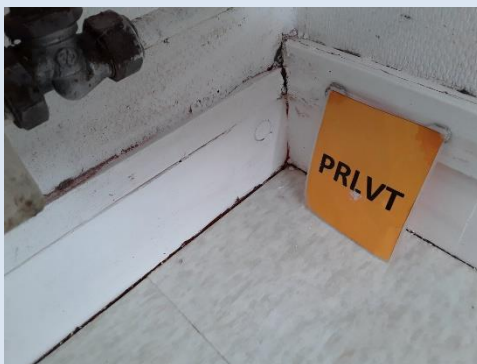
PRELEVEMENT : 3LBE0102P013			
NOM DU CLIENT	NUMERO DU DOSSIER		PIECE OU LOCAL
OPH77	3LBE0102 25/09/2017		Cuisine
ELEMENT	DESCRIPTIF DU LABORATOIRE	DATE DE PRELEVEMENT	NOM DE L'OPERATEUR
Plinthes		25/09/2017	JULIEN Mickaël
LOCALISATION		RESULTAT	
Mur D		Amiante non détecté

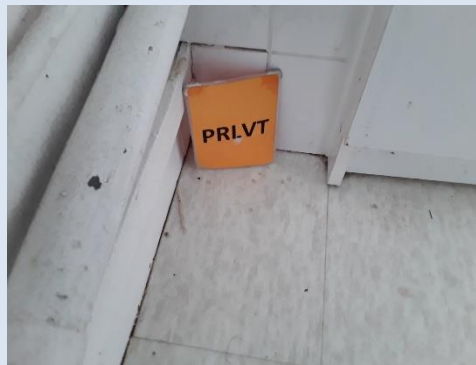
PRELEVEMENT : 3LBE0102P015			
NOM DU CLIENT	NUMERO DU DOSSIER		PIECE OU LOCAL
OPH77	3LBE0102 25/09/2017		Cuisine
ELEMENT	DESCRIPTIF DU LABORATOIRE	DATE DE PRELEVEMENT	NOM DE L'OPERATEUR
Faïence 2		25/09/2017	JULIEN Mickaël
LOCALISATION		RESULTAT	
Mur B		Amiante non détecté
