Rapport de mission de repérage des matériaux et produits contenant de l'amiante avant réalisation de travaux

10 SQUARE J. SIEGFRIED – Appartement 1
77000 MELUN

RAPPORT N° :	3LBJ0001	Laboratoire d'Analyses :	ITGA
Repérage réalisé le :	01/12/2017	Adresse laboratoire :	3 RUE ARMAND HERPIN LACROIX - CS 46537 35065 RENNES CEDEX
Accompagnateur :		Numéro d'accréditation :	1-5967
Par :	Gaetan BEDEL	Organisme d'assurance professionnelle :	ALLIANZ
N° certificat :	CPDI3869	Adresse assurance :	Direction Opérations Entreprises 5C Esplanade Charles de Gaulle 33081 BORDEAUX CEDEX
Date d'obtention :	22/04/2016	N° de contrat d'assurance :	55897385
Organisme certificateur	I.CERT PARC EDONIA - BAT G - RUE DE LA TERRE VICTORIA - 35760 SAINT GREGOIRE	Date de validité :	31/12/2017

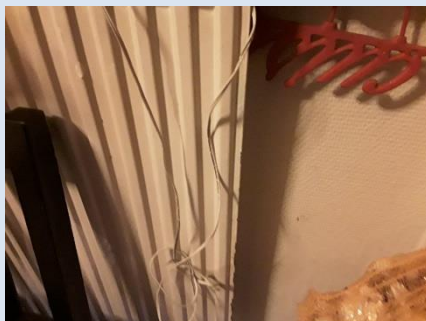
PIECE	ETAGE	ELEMENTS	DESCRIPTIF LABORATOIRE	Echantillon	REPERAGE	ETAT	RESULTAT	METHODE
Cuisine		Peinture	Peinture en vrac + bois non séparable	3LBJ0001P001	Radiateurs	BON ETAT	Amiante non détecté	RESULTAT ANALYSE
Cuisine		Enduit / Peinture béton	Enduit plâtreux blanc en vrac + peintures multiples non séparable	3LBJ0001P002	Mur A	BON ETAT	Amiante non détecté	RESULTAT ANALYSE
WC		Enduit / Peinture	Enduit plâtreux blanc en vrac + peintures multiples non séparable	3LBJ0001P003	Mur A	BON ETAT	Amiante non détecté	RESULTAT ANALYSE
Salle de bains		Enduit / Peinture béton	Enduit plâtreux blanc en vrac + peintures multiples non séparable	3LBJ0001P004	Plafonds	BON ETAT	Amiante non détecté	RESULTAT ANALYSE
Cuisine		Enduit / Peinture béton	Enduit plâtreux blanc en vrac + peintures multiples non séparable	3LBJ0001P004	Plafonds	BON ETAT	Amiante non détecté	ZSO
WC		Enduit / Peinture béton	Enduit plâtreux blanc en vrac + peintures multiples non séparable	3LBJ0001P004	Plafonds	BON ETAT	Amiante non détecté	ZSO

Fraction Analysée	Technique analytique et date d'analyse	Résultat	Type d'amiante	Nb de préparations
▶ Peinture en vrac + bois non séparable	META le 13/12/2017	Amiante non détecté	---	1

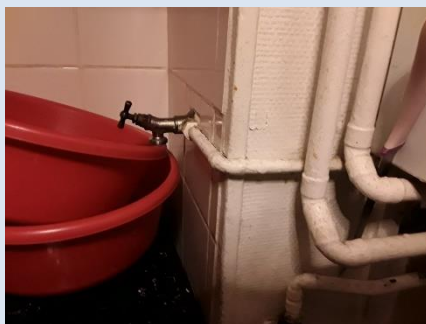
Cuisine		Enduit / Peinture béton	Enduit plâtreux blanc en vrac + peintures multiples non séparable	3LBJ0001P002	Mur A	BON ETAT	Amiante non détecté	ZSO
Cuisine		Enduit / Peinture béton	Enduit plâtreux blanc en vrac + peintures multiples non séparable	3LBJ0001P002	Mur B	BON ETAT	Amiante non détecté	ZSO
Cuisine		Enduit / Peinture béton	Enduit plâtreux blanc en vrac + peintures multiples non séparable	3LBJ0001P002	Mur C	BON ETAT	Amiante non détecté	ZSO
WC		Enduit / Peinture béton	Enduit plâtreux blanc en vrac + peintures multiples non séparable	3LBJ0001P002	Mur B	BON ETAT	Amiante non détecté	ZSO

Fraction Analysée	Technique analytique et date d'analyse	Résultat	Type d'amiante	Nb de préparations
▶ Enduit plâtreux blanc en vrac + peintures multiples non séparable	META le 13/12/2017	Amiante non détecté	---	1

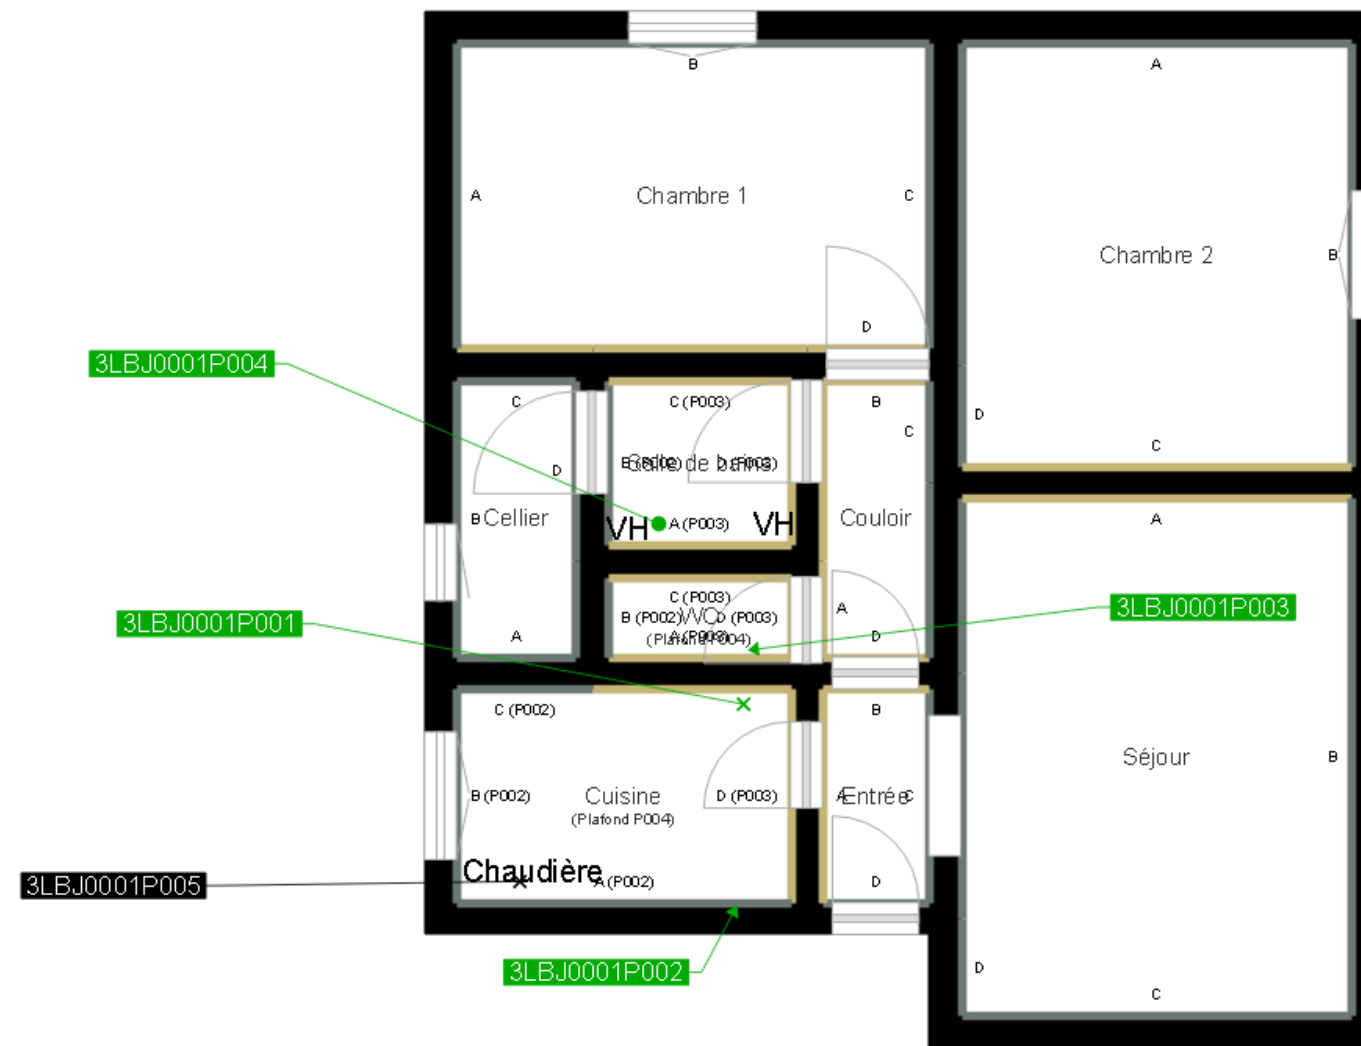
Murs périphériques / Plaques de plâtre
	Murs Bois
	Murs Brique
	Murs Béton brut
	Cloisons Plaques de plâtre
	Murs carreaux de plâtre
	Murs Béton / Enduit
	Murs porteurs et/ou mur de refend / Plaques de plâtre
	Murs périphériques / Doublage (plaque de plâtre + isolant)
	Torchis
	Murs Amiantés
	Murs Brique / Enduit
	Murs Brique plâtrière

- Prélèvements de sol amiantés
- Prélèvements de sol non amiantés
- Prélèvements de plafonds amiantés
- Prélèvements de plafonds non amiantés
- Prélèvements de murs amiantés
- Prélèvements de murs non amiantés
- Autres types de prélèvements amiantés
- Autres types de prélèvements non amiantés
