## Rapport de mission de repérage des matériaux et produits contenant de l'amiante avant réalisation de travaux

R. 4412-97 modifié par le décret 2012-639 du 4 mai 2012  
Norme NF X 46-020

10 SQUARE J. SIEGFRIED

201

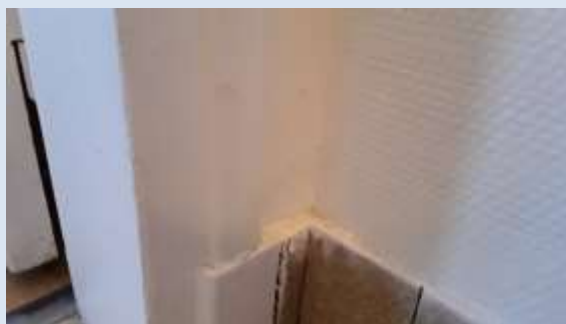
PRELEVEMENT : 3LBJ0201P001			
NOM DU CLIENT	NUMERO DU DOSSIER		PIECE OU LOCAL
OPH77	3LBJ0201 26/12/2017		Salle d'eau
ELEMENT	DESCRIPTIF DU LABORATOIRE	DATE DE PRELEVEMENT	NOM DE L'OPERATEUR
Enduit / Peinture béton	Enduit plâtreux blanc en vrac + peinture en faible quantité non séparable	26/12/2017	GUERIN Olivier
LOCALISATION		RESULTAT	
Mur B		Amiante non détecté

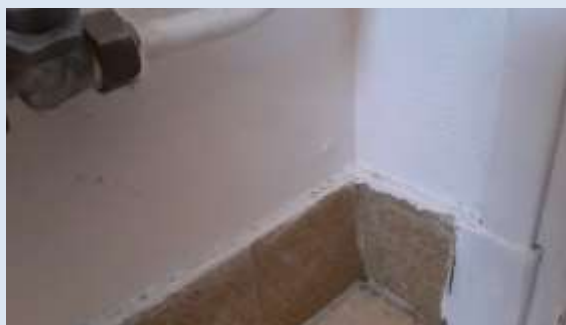
PRELEVEMENT : 3LBJ0201P002			
NOM DU CLIENT	NUMERO DU DOSSIER		PIECE OU LOCAL
OPH77	3LBJ0201 26/12/2017		Salle d'eau
ELEMENT	DESCRIPTIF DU LABORATOIRE	DATE DE PRELEVEMENT	NOM DE L'OPERATEUR
Enduit / Peinture	Enduit plâtreux blanc en vrac + peinture en faible quantité non séparable + matériau gris en faible quantité non séparable	26/12/2017	GUERIN Olivier
LOCALISATION		RESULTAT	
Mur C		Amiante non détecté
