Rapport de mission de repérage des matériaux et produits contenant de l'amiante avant réalisation de travaux

10 SQUARE A. RIBOT

77000 MELUN

RAPPORT N° :	3LAM-PCI	Laboratoire d'Analyses :	ITGA
Repérage réalisé le :	09/10/2017	Adresse laboratoire :	3 RUE ARMAND HERPIN LACROIX - CS 46537 35065 RENNES CEDEX
Accompagnateur :		Numéro d'accréditation :	1-5967
Par :		Organisme d'assurance professionnelle :	ALLIANZ
N° certificat :	CPDI 4129	Adresse assurance :	Direction Opérations Entreprises 5C Esplanade Charles de Gaulle 33081 BORDEAUX CEDEX
Date d'obtention :	01/01/2017	N° de contrat d'assurance :	55897385
Organisme certificateur	I.CERT Parc Edonia - Bâtiment G - Rue de la Terre Victoria - 35760 SAINT-GREGOIRE	Date de validité :	31/12/2017

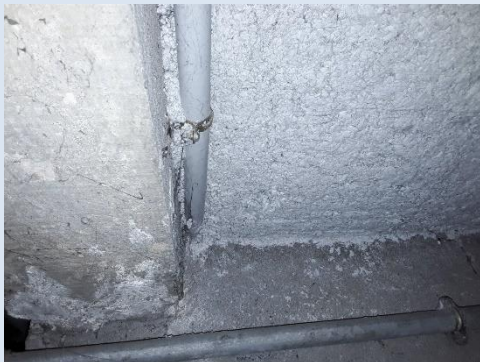
PRELEVEMENT : 3LAM-PCIP001			
NOM DU CLIENT	NUMERO DU DOSSIER		PIECE OU LOCAL
OPH77	3LAM-PCI 09/10/2017		Stockage
ELEMENT	DESCRIPTIF DU LABORATOIRE	DATE DE PRELEVEMENT	NOM DE L'OPERATEUR
Calorifugeage	Matériau cotonneux blanc avec poussières	09/10/2017	JULIEN Mickaël
LOCALISATION		RESULTAT	
Plafond		Amiante non détecté	
EMPLACEMENT

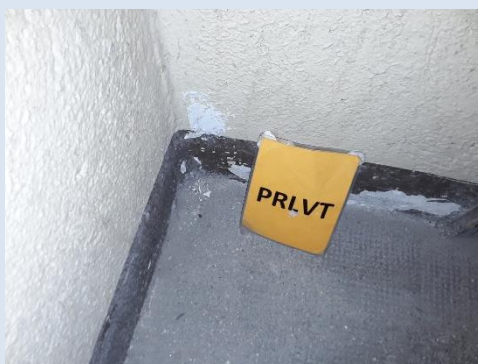
PRELEVEMENT : 3LAM-PCIP002			
NOM DU CLIENT	NUMERO DU DOSSIER		PIECE OU LOCAL
OPH77	3LAM-PCI 09/10/2017		Palier
ELEMENT	DESCRIPTIF DU LABORATOIRE	DATE DE PRELEVEMENT	NOM DE L'OPERATEUR
Enduit	Enduit beige en vrac + peinture non séparable + matériau gris en faible quantité en vrac non séparable	09/10/2017	JULIEN Mickaël
LOCALISATION		RESULTAT	
Mur B		Amiante non détecté

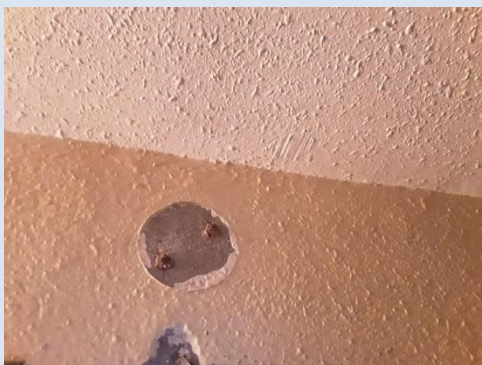
PRELEVEMENT : 3LAM-PCIP003			
NOM DU CLIENT	NUMERO DU DOSSIER		PIECE OU LOCAL
OPH77	3LAM-PCI 09/10/2017		Palier
ELEMENT	DESCRIPTIF DU LABORATOIRE	DATE DE PRELEVEMENT	NOM DE L'OPERATEUR
Enduit béton	Enduit plâtreux blanc en vrac + peintures multiples non séparable + matériau gris en faible quantité en vrac non séparable	09/10/2017	JULIEN Mickaël
LOCALISATION		RESULTAT	
Plafond		Amiante non détecté	
EMPLACEMENT

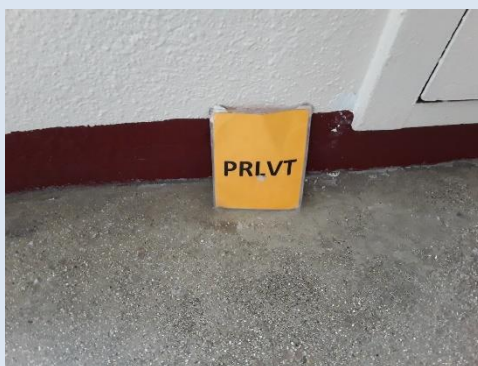
PRELEVEMENT : 3LAM-PCIP004			
NOM DU CLIENT	NUMERO DU DOSSIER		PIECE OU LOCAL
OPH77	3LAM-PCI 09/10/2017		Palier
ELEMENT	DESCRIPTIF DU LABORATOIRE	DATE DE PRELEVEMENT	NOM DE L'OPERATEUR
Enduit	Enduit plâtreux blanc en vrac + peintures multiples non séparable	09/10/2017	JULIEN Mickaël
LOCALISATION		RESULTAT	
Mur D		Amiante non détecté

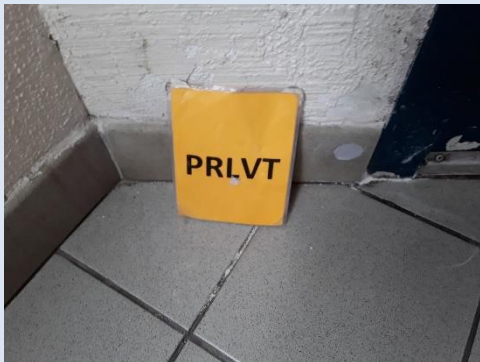
PRELEVEMENT : 3LAM-PCIP007			
NOM DU CLIENT	NUMERO DU DOSSIER		PIECE OU LOCAL
OPH77	3LAM-PCI 09/10/2017		Entrée
ELEMENT	DESCRIPTIF DU LABORATOIRE	DATE DE PRELEVEMENT	NOM DE L'OPERATEUR
Plinthes	Colle beige + couche plâtreuse blanche non séparable + matériau compact gris hétérogène non séparable + carrelage	09/10/2017	JULIEN Mickaël
LOCALISATION		RESULTAT	
Mur D		Amiante non détecté	
EMPLACEMENT
