Rapport de mission de repérage des matériaux et produits contenant de l'amiante avant réalisation de travaux

11 SQUARE A. RIBOT

77000 MELUN

RAPPORT N° :	3LAN-PCI	Laboratoire d'Analyses :	ITGA
Repérage réalisé le :	09/10/2017	Adresse laboratoire :	3 RUE ARMAND HERPIN LACROIX - CS 46537 35065 RENNES CEDEX
Accompagnateur :		Numéro d'accréditation :	1-5967
Par :		Organisme d'assurance professionnelle :	ALLIANZ
N° certificat :	CPDI 4129	Adresse assurance :	Direction Opérations Entreprises 5C Esplanade Charles de Gaulle 33081 BORDEAUX CEDEX
Date d'obtention :	01/01/2017	N° de contrat d'assurance :	55897385
Organisme certificateur	I.CERT Parc Edonia - Bâtiment G - Rue de la Terre Victoria - 35760 SAINT-GREGOIRE	Date de validité :	31/12/2017

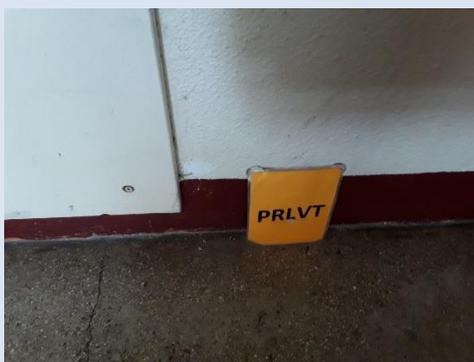
PRELEVEMENT : 3LAN-PCIP001			
NOM DU CLIENT	NUMERO DU DOSSIER		PIECE OU LOCAL
OPH77	3LAN-PCI 09/10/2017		Palier
ELEMENT	DESCRIPTIF DU LABORATOIRE	DATE DE PRELEVEMENT	NOM DE L'OPERATEUR
Enduit	Enduit beige en vrac + peintures multiples non séparable	09/10/2017	JULIEN Mickaël
LOCALISATION		RESULTAT	
Mur B		Amiante non détecté

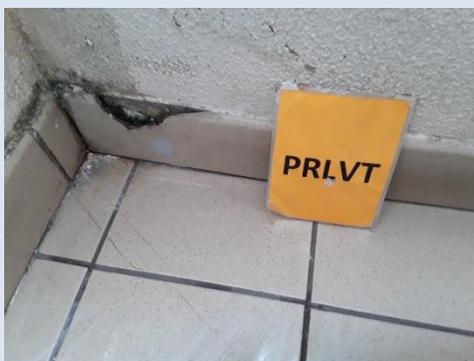
PRELEVEMENT : 3LAN-PCIP003			
NOM DU CLIENT	NUMERO DU DOSSIER		PIECE OU LOCAL
OPH77	3LAN-PCI 09/10/2017		Entrée
ELEMENT	DESCRIPTIF DU LABORATOIRE	DATE DE PRELEVEMENT	NOM DE L'OPERATEUR
Plinthes	Colle grise + matériau compact gris hétérogène non séparable + couche plâtreuse blanche en faible quantité en vrac non séparable + carrelage	09/10/2017	JULIEN Mickaël
LOCALISATION		RESULTAT	
Mur D		Amiante non détecté

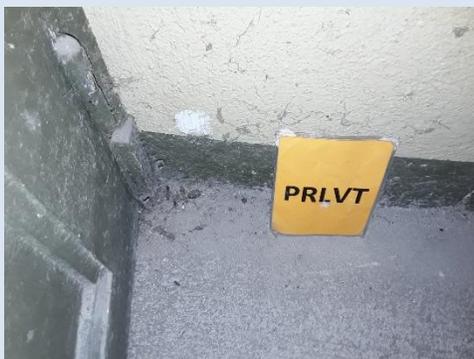
PRELEVEMENT : 3LAN-PCIP004			
NOM DU CLIENT	NUMERO DU DOSSIER		PIECE OU LOCAL
OPH77	3LAN-PCI 09/10/2017		Escalier
ELEMENT	DESCRIPTIF DU LABORATOIRE	DATE DE PRELEVEMENT	NOM DE L'OPERATEUR
Enduit	Enduit blanc en vrac + peinture non séparable	09/10/2017	JULIEN Mickaël
LOCALISATION		RESULTAT	
Mur B		Amiante non détecté

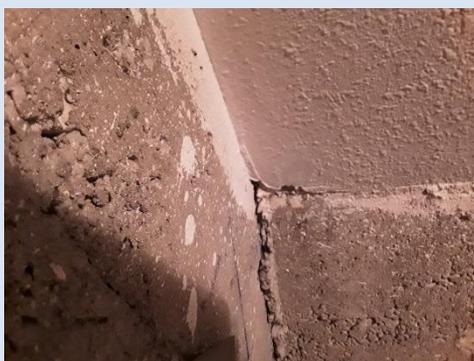
PRELEVEMENT : 3LAN-PCIP005			
NOM DU CLIENT	NUMERO DU DOSSIER		PIECE OU LOCAL
OPH77	3LAN-PCI 09/10/2017		Escalier
ELEMENT	DESCRIPTIF DU LABORATOIRE	DATE DE PRELEVEMENT	NOM DE L'OPERATEUR
Enduit béton	Enduit plâtreux blanc en vrac + peintures multiples non séparable	09/10/2017	JULIEN Mickaël
LOCALISATION		RESULTAT	
Plafond		Amiante non détecté

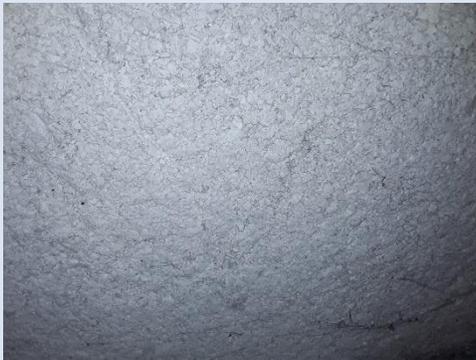
PRELEVEMENT : 3LAN-PCIP006			
NOM DU CLIENT	NUMERO DU DOSSIER		PIECE OU LOCAL
OPH77	3LAN-PCI 09/10/2017		Couloir
ELEMENT	DESCRIPTIF DU LABORATOIRE	DATE DE PRELEVEMENT	NOM DE L'OPERATEUR
Flocage	Matériau cotonneux blanc avec poussières	09/10/2017	JULIEN Mickaël
LOCALISATION		RESULTAT	
Plafond		Amiante non détecté	
EMPLACEMENT

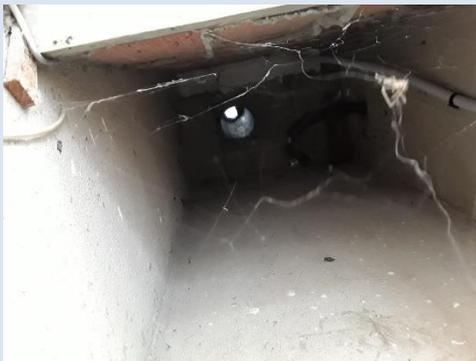
PIECE	ETAGE	ELEMENTS	DESCRIPTIF LABORATOIRE	Echantillon	REPERAGE	ETAT	RESULTAT
Gaine technique		Conduit Amiante ciment		3LAN-PCIP007	Plafond	BON ETAT

PRELEVEMENT : 3LAN-PCIP007			
NOM DU CLIENT	NUMERO DU DOSSIER		PIECE OU LOCAL
OPH77	3LAN-PCI 09/10/2017		Gaine technique
ELEMENT	DESCRIPTIF DU LABORATOIRE	DATE DE PRELEVEMENT	NOM DE L'OPERATEUR
Conduit Amiante ciment		09/10/2017	JULIEN Mickaël
LOCALISATION		RESULTAT	
Plafond		Amiante détecté	
EMPLACEMENT
