Rapport de mission de repérage des matériaux et produits contenant de l'amiante avant  
réalisation de travaux

Logement 3LA30001

10 RUE G HOUDART APPT 1

RAPPORT N° :	EXPERT HABITAT 3LA30001	Date d'émission du rapport :	12/06/2017
Le repérage a été réalisé le :	23/05/2017	Accompagnateur :	
Par :	Gaetan BEDEL	Laboratoire d'Analyses :	ITGA
N° certificat de qualification :	CPDI3869	Adresse laboratoire :	3 RUE ARMAND HERPIN LACROIX - CS 46537 35065 RENNES CEDEX
Date d'obtention :	22/04/2016	Numéro d'accréditation :	1-5967
Le présent rapport est établi par une personne dont les compétences sont certifiées par :	I.CERT Parc Edonia - Bâtiment G - Rue de la Terre Victoria - 35760 SAINT-GREGOIRE	Organisme d'assurance professionnelle :	ALLIANZ
		Adresse assurance :	Direction Opérations Entreprises 5C Esplanade Charles de Gaulle 33081 BORDEAUX CEDEX
		N° de contrat d'assurance :	55897385
		Date de validité :	31/12/2017

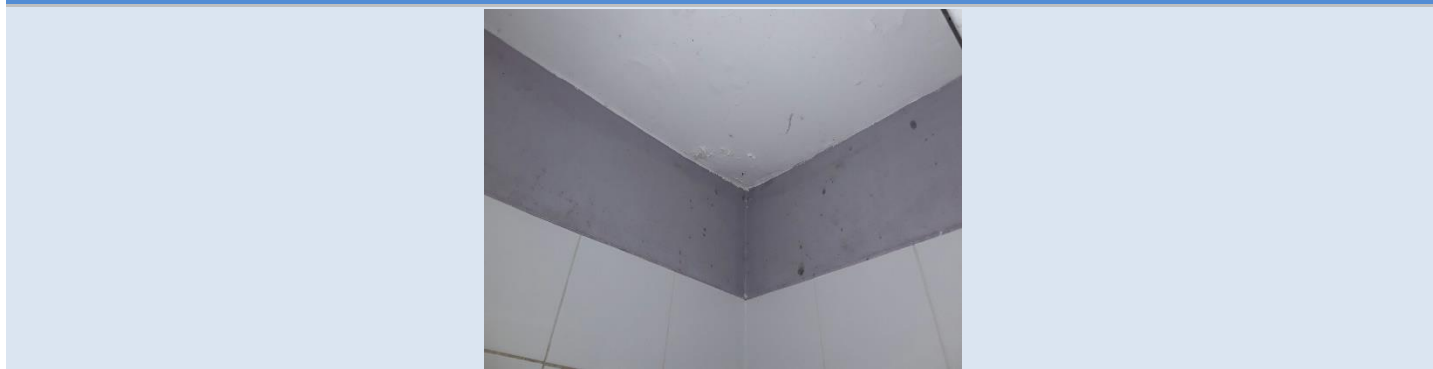
PRELEVEMENT : 3LA30001P03		
NOM DU CLIENT	NUMERO DU DOSSIER	PIECE OU LOCAL
IMMOBILIERE 3F	3LA30001 23/05/2017	Salle de bains
MATERIAU	DATE DE PRELEVEMENT	NOM DE L'OPERATEUR
Enduit plâtreux blanc en vrac non séparable + peinture non séparable	23/05/2017	BEDEL Gaetan

LOCALISATION	RESULTAT
Plafonds	Amiante non détecté

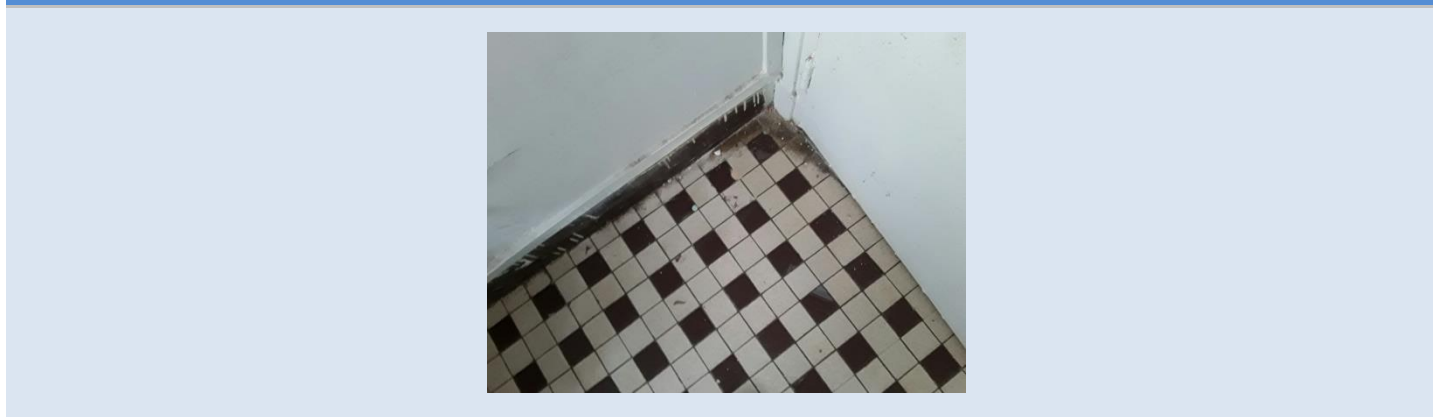
PRELEVEMENT : 3LA30001P04		
NOM DU CLIENT	NUMERO DU DOSSIER	PIECE OU LOCAL
IMMOBILIERE 3F	3LA30001 23/05/2017	Cuisine
MATERIAU	DATE DE PRELEVEMENT	NOM DE L'OPERATEUR
Colle grise + matériau gris en vrac non séparable + carrelage	23/05/2017	BEDEL Gaetan

LOCALISATION	RESULTAT
Sols	Amiante non détecté
