Rapport de mission de repérage des matériaux et produits contenant de l'amiante avant réalisation de travaux

R. 4412-97 modifié par le décret 2012-639 du 4 mai 2012
Norme NF X 46-020

4 RUE DU DR CALMETTE

RAPPORT N° :	3LAC-PCI	Laboratoire d'Analyses :	ITGA
Repérage réalisé le :	11/10/2017	Adresse laboratoire :	3 RUE ARMAND HERPIN LACROIX - CS 46537 35065 RENNES CEDEX
Accompagnateur :		Numéro d'accréditation :	1-5967
Par :		Organisme d'assurance professionnelle :	ALLIANZ
N° certificat :	CPDI 4129	Adresse assurance :	Direction Opérations Entreprises 5C Esplanade Charles de Gaulle 33081 BORDEAUX CEDEX
Date d'obtention :	01/01/2017	N° de contrat d'assurance :	55897385
Organisme certificateur	I.CERT Parc Edonia - Bâtiment G - Rue de la Terre Victoria - 35760 SAINT-GREGOIRE	Date de validité :	31/12/2017

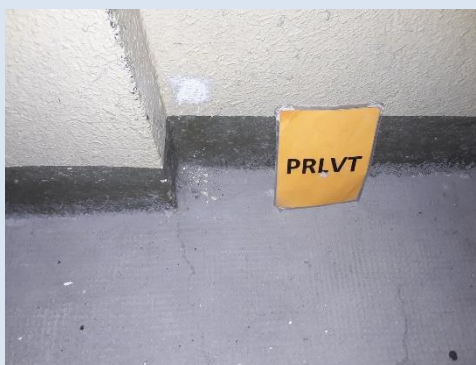
EMPLACEMENT

PRELEVEMENT : 3LAC-PCIP001			
NOM DU CLIENT	NUMERO DU DOSSIER		PIECE OU LOCAL
OPH77	3LAC-PCI 11/10/2017		Palier
ELEMENT	DESCRIPTIF DU LABORATOIRE	DATE DE PRELEVEMENT	NOM DE L'OPERATEUR
Enduit béton	Enduit beige en vrac + peintures multiples non séparable	11/10/2017	JULIEN Mickaël
LOCALISATION		RESULTAT	
Mur B		Amiante non détecté

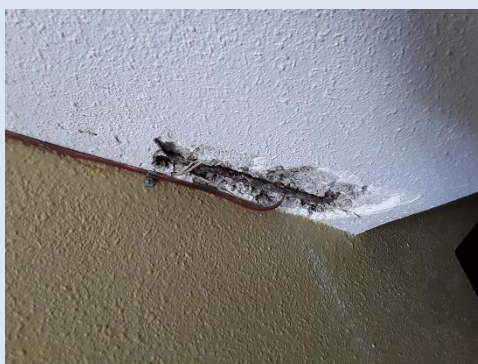
EMPLACEMENT

PRELEVEMENT : 3LAC-PCIP002			
NOM DU CLIENT	NUMERO DU DOSSIER		PIECE OU LOCAL
OPH77	3LAC-PCI 11/10/2017		Palier
ELEMENT	DESCRIPTIF DU LABORATOIRE	DATE DE PRELEVEMENT	NOM DE L'OPERATEUR
Enduit béton	Enduit plâtreux blanc en vrac + peinture non séparable + matériau gris en faible quantité en vrac non séparable	11/10/2017	JULIEN Mickaël
LOCALISATION		RESULTAT	
Plafond		Amiante non détecté

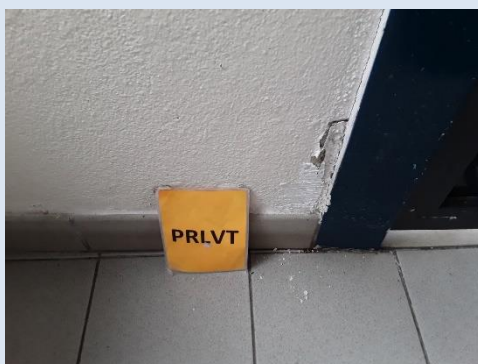
EMPLACEMENT

PRELEVEMENT : 3LAC-PCIP003			
NOM DU CLIENT	NUMERO DU DOSSIER		PIECE OU LOCAL
OPH77	3LAC-PCI 11/10/2017		Entrée
ELEMENT	DESCRIPTIF DU LABORATOIRE	DATE DE PRELEVEMENT	NOM DE L'OPERATEUR
Enduit béton	Enduit beige en vrac non séparable + peinture non séparable + matériau gris en vrac non séparable	11/10/2017	JULIEN Mickaël
LOCALISATION		RESULTAT	
Mur D		Amiante non détecté

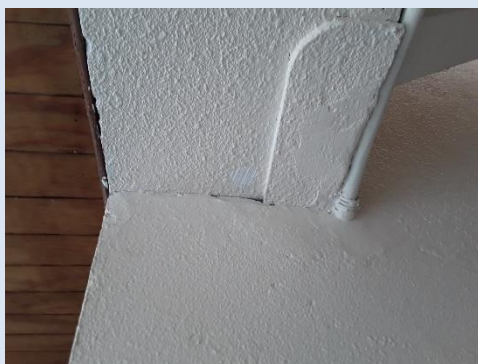
EMPLACEMENT

PRELEVEMENT : 3LAC-PCIP004			
NOM DU CLIENT	NUMERO DU DOSSIER		PIECE OU LOCAL
OPH77	3LAC-PCI 11/10/2017		Entrée
ELEMENT	DESCRIPTIF DU LABORATOIRE	DATE DE PRELEVEMENT	NOM DE L'OPERATEUR
Enduit béton	Enduit plâtreux blanc en vrac + peinture non séparable	11/10/2017	JULIEN Mickaël
LOCALISATION		RESULTAT	
Plafond		Amiante non détecté

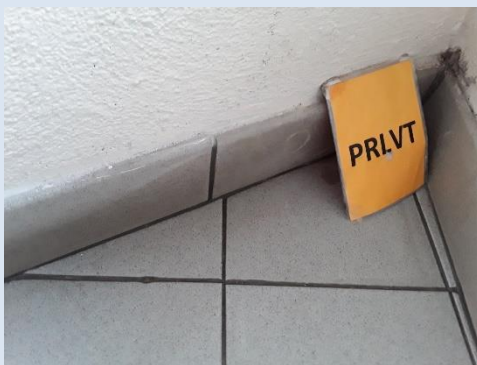
EMPLACEMENT

PRELEVEMENT : 3LAC-PCIP005			
NOM DU CLIENT	NUMERO DU DOSSIER		PIECE OU LOCAL
OPH77	3LAC-PCI 11/10/2017		Entrée
ELEMENT	DESCRIPTIF DU LABORATOIRE	DATE DE PRELEVEMENT	NOM DE L'OPERATEUR
Plinthes	Colle beige non séparable + matériau gris en vrac hétérogène non séparable + carrelage	11/10/2017	JULIEN Mickaël
LOCALISATION		RESULTAT	
Mur F		Amiante non détecté

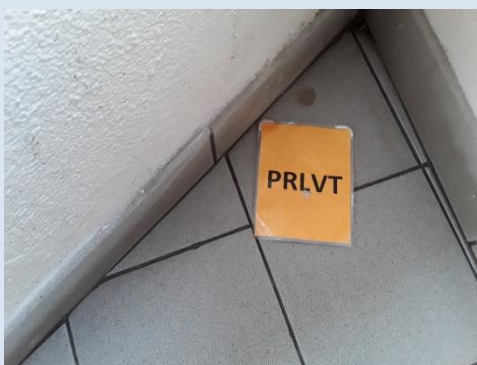
EMPLACEMENT

PRELEVEMENT : 3LAC-PCIP006			
NOM DU CLIENT	NUMERO DU DOSSIER		PIECE OU LOCAL
OPH77	3LAC-PCI 11/10/2017		Entrée
ELEMENT	DESCRIPTIF DU LABORATOIRE	DATE DE PRELEVEMENT	NOM DE L'OPERATEUR
Carrelage	Colle grise non séparable + matériau beige en vrac hétérogène non séparable + carrelage	11/10/2017	JULIEN Mickaël
LOCALISATION		RESULTAT	
Sol		Amiante non détecté

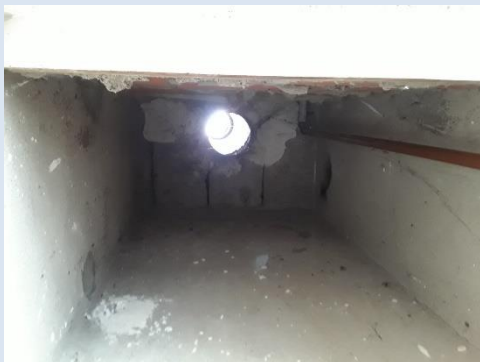
PIECE	ETAGE	ELEMENTS	DESCRIPTIF LABORATOIRE	Echantillon	REPERAGE	ETAT	RESULTAT	METHODE
Entrée		Conduit Amiante ciment		3LAC-PCIP007	Poteau	BON ETAT	Amiante détectée	JP
Gaine technique Gaz		Conduit Amiante ciment		3LAC-PCIP008	Plafond	BON ETAT	Amiante détectée	JP

PRELEVEMENT : 3LAC-PCIP007			
NOM DU CLIENT	NUMERO DU DOSSIER		PIECE OU LOCAL
OPH77	3LAC-PCI 11/10/2017		Entrée
ELEMENT	DESCRIPTIF DU LABORATOIRE	DATE DE PRELEVEMENT	NOM DE L'OPERATEUR
Conduit Amiante ciment		11/10/2017	JULIEN Mickaël
LOCALISATION		RESULTAT	
Poteau		Amiante détecté	
EMPLACEMENT

PRELEVEMENT : 3LAC-PCIP008			
NOM DU CLIENT	NUMERO DU DOSSIER		PIECE OU LOCAL
OPH77	3LAC-PCI 11/10/2017		Gaine technique Gaz
ELEMENT	DESCRIPTIF DU LABORATOIRE	DATE DE PRELEVEMENT	NOM DE L'OPERATEUR
Conduit Amiante ciment		11/10/2017	JULIEN Mickaël
LOCALISATION		RESULTAT	
Plafond		Amiante détecté	
EMPLACEMENT
