Rapport de mission de repérage des matériaux et produits contenant de l'amiante avant réalisation de travaux

6 SQUARE A. RIBOT

77000 MELUN

RAPPORT N° :	3LAI-PCI	Laboratoire d'Analyses :	ITGA
Repérage réalisé le :	10/10/2017	Adresse laboratoire :	3 RUE ARMAND HERPIN LACROIX - CS 46537 35065 RENNES CEDEX
Accompagnateur :		Numéro d'accréditation :	1-5967
Par :	JULIEN Mickaël	Organisme d'assurance professionnelle :	ALLIANZ
N° certificat :	CPDI 4129	Adresse assurance :	Direction Opérations Entreprises 5C Esplanade Charles de Gaulle 33081 BORDEAUX CEDEX
Date d'obtention :	01/01/2017	N° de contrat d'assurance :	55897385
Organisme certificateur	I.CERT Parc Edonia - Bâtiment G - Rue de la Terre Victoria - 35760 SAINT-GREGOIRE	Date de validité :	31/12/2017

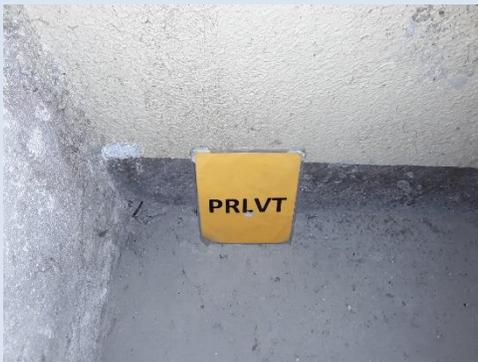
PRELEVEMENT : 3LAI-PCIP001			
NOM DU CLIENT	NUMERO DU DOSSIER		PIECE OU LOCAL
OPH77	3LAI-PCI 10/10/2017		Palier
ELEMENT	DESCRIPTIF DU LABORATOIRE	DATE DE PRELEVEMENT	NOM DE L'OPERATEUR
Enduit béton	Enduit gris en vrac hétérogène non séparable + peinture non séparable	10/10/2017	JULIEN Mickaël
LOCALISATION		RESULTAT	
Mur D		Amiante non détecté	
EMPLACEMENT

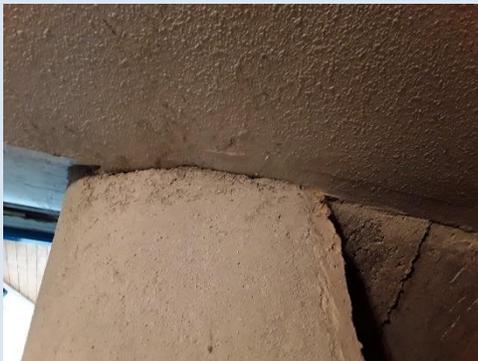
PRELEVEMENT : 3LAI-PCIP002			
NOM DU CLIENT	NUMERO DU DOSSIER		PIECE OU LOCAL
OPH77	3LAI-PCI 10/10/2017		Palier
ELEMENT	DESCRIPTIF DU LABORATOIRE	DATE DE PRELEVEMENT	NOM DE L'OPERATEUR
Enduit béton	Enduit plâtreux blanc en vrac + peinture non séparable	10/10/2017	JULIEN Mickaël
LOCALISATION		RESULTAT	
Plafond		Amiante non détecté	
EMPLACEMENT

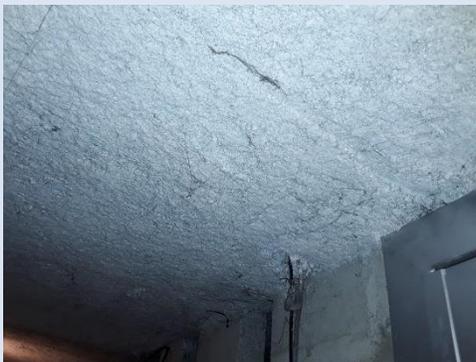
PRELEVEMENT : 3LAI-PCIP003			
NOM DU CLIENT	NUMERO DU DOSSIER		PIECE OU LOCAL
OPH77	3LAI-PCI 10/10/2017		Circulation
ELEMENT	DESCRIPTIF DU LABORATOIRE	DATE DE PRELEVEMENT	NOM DE L'OPERATEUR
Flocage	Matériau cotonneux blanc avec poussières	10/10/2017	JULIEN Mickaël
LOCALISATION		RESULTAT	
Plafond		Amiante non détecté	
EMPLACEMENT

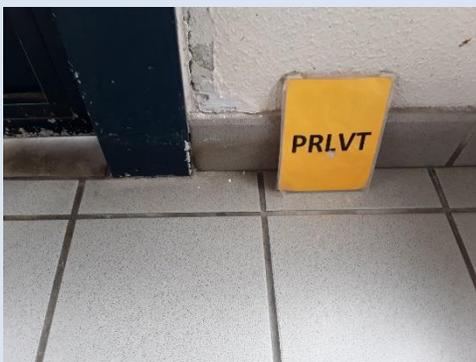
PRELEVEMENT : 3LAI-PCIP004			
NOM DU CLIENT	NUMERO DU DOSSIER		PIECE OU LOCAL
OPH77	3LAI-PCI 10/10/2017		Entrée
ELEMENT	DESCRIPTIF DU LABORATOIRE	DATE DE PRELEVEMENT	NOM DE L'OPERATEUR
Enduit béton	Enduit plâtreux blanc en vrac + peinture non séparable + matériau gris en vrac non séparable	10/10/2017	JULIEN Mickaël
LOCALISATION		RESULTAT	
Mur F		Amiante non détecté	
EMPLACEMENT

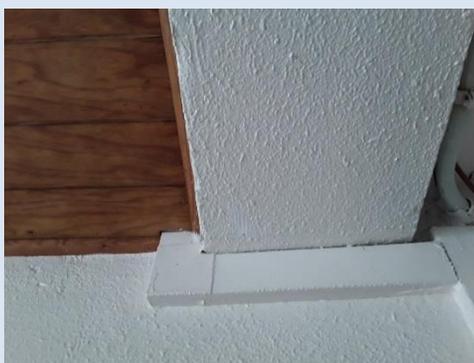
PRELEVEMENT : 3LAI-PCIP005			
NOM DU CLIENT	NUMERO DU DOSSIER		PIECE OU LOCAL
OPH77	3LAI-PCI 10/10/2017		Entrée
ELEMENT	DESCRIPTIF DU LABORATOIRE	DATE DE PRELEVEMENT	NOM DE L'OPERATEUR
Enduit béton	Enduit plâtreux blanc en vrac + peinture non séparable	10/10/2017	JULIEN Mickaël
LOCALISATION		RESULTAT	
Plafond		Amiante non détecté

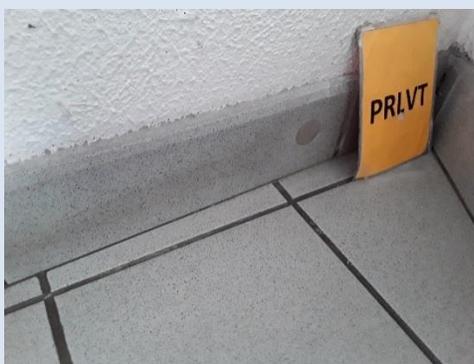
PRELEVEMENT : 3LAI-PCIP006			
NOM DU CLIENT	NUMERO DU DOSSIER		PIECE OU LOCAL
OPH77	3LAI-PCI 10/10/2017		Entrée
ELEMENT	DESCRIPTIF DU LABORATOIRE	DATE DE PRELEVEMENT	NOM DE L'OPERATEUR
Plinthes	Colle beige + couche plâtreuse blanche non séparable + carrelage	10/10/2017	JULIEN Mickaël
LOCALISATION		RESULTAT	
Mur C		Amiante non détecté

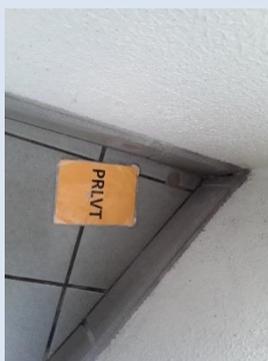
PRELEVEMENT : 3LAI-PCIP007			
NOM DU CLIENT	NUMERO DU DOSSIER		PIECE OU LOCAL
OPH77	3LAI-PCI 10/10/2017		Entrée
ELEMENT	DESCRIPTIF DU LABORATOIRE	DATE DE PRELEVEMENT	NOM DE L'OPERATEUR
Carrelage	Colle beige non séparable + matériau compact gris hétérogène + carrelage	10/10/2017	JULIEN Mickaël
LOCALISATION		RESULTAT	
Sol		Amiante non détecté

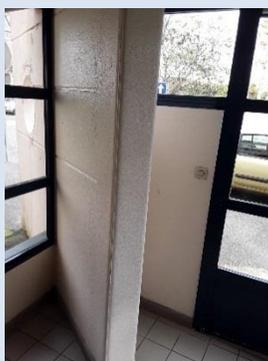
PIECE	ETAGE	ELEMENTS	DESCRIPTIF LABORATOIRE	Echantillon	REPERAGE	ETAT	RESULTAT	METHODE
Entrée		Conduit Amiante ciment		3LAI-PCIP008	Poteau	BON ETAT	Amiante détectée	JP

PRELEVEMENT : 3LAI-PCIP008			
NOM DU CLIENT	NUMERO DU DOSSIER		PIECE OU LOCAL
OPH77	3LAI-PCI 10/10/2017		Entrée
ELEMENT	DESCRIPTIF DU LABORATOIRE	DATE DE PRELEVEMENT	NOM DE L'OPERATEUR
Conduit Amiante ciment		10/10/2017	JULIEN Mickaël
LOCALISATION		RESULTAT	
Poteau

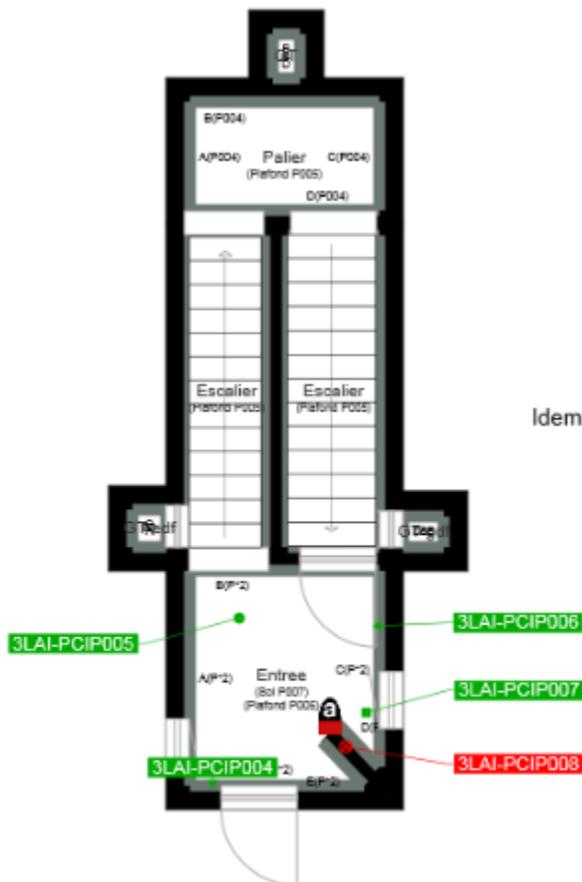
RDC

Idem du RDV au 3eme etage
