Rapport de mission de repérage des matériaux et produits contenant de l'amiante avant réalisation de travaux

9 SQUARE J. SIEGFRIED

77000 MELUN

RAPPORT N° :	3LBI-PCI	Laboratoire d'Analyses :	ITGA
Repérage réalisé le :	14/09/2017	Adresse laboratoire :	3 RUE ARMAND HERPIN LACROIX - CS 46537 35065 RENNES CEDEX
Accompagnateur :		Numéro d'accréditation :	1-5967
Par :	Gaëtan BEDEL	Organisme d'assurance professionnelle :	ALLIANZ
N° certificat :	CPDI3869	Adresse assurance :	Direction Opérations Entreprises 5C Esplanade Charles de Gaulle 33081 BORDEAUX CEDEX
Date d'obtention :	22/04/2016	N° de contrat d'assurance :	55897385
Organisme certificateur	I.CERT PARC EDONIA - BAT G - RUE DE LA TERRE VICTORIA - 35760 SAINT GREGOIRE	Date de validité :	31/12/2017

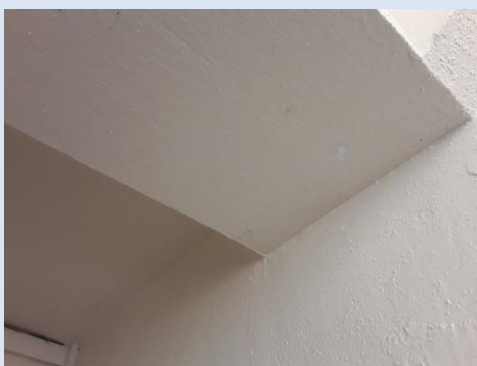
PRELEVEMENT : 3LBI-PCIP002			
NOM DU CLIENT	NUMERO DU DOSSIER		PIECE OU LOCAL
OPH77	3LBI-PCI 14/09/2017		Cages d'escalier
ELEMENT	DESCRIPTIF DU LABORATOIRE	DATE DE PRELEVEMENT	NOM DE L'OPERATEUR
Enduit / Peinture béton	Enduit plâtreux blanc en vrac + peintures multiples non séparable + matériau gris en vrac non séparable	14/09/2017	BEDEL Gaëtan
LOCALISATION		RESULTAT	
Plafond		Amiante non détecté

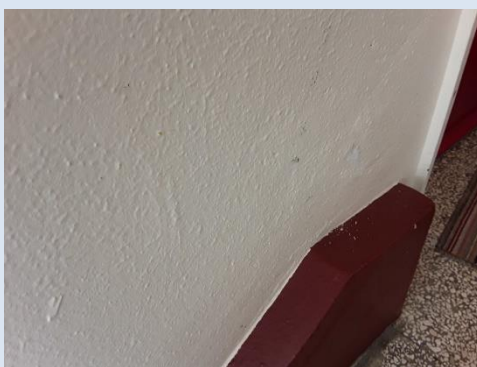
PRELEVEMENT : 3LBI-PCIP003			
NOM DU CLIENT	NUMERO DU DOSSIER		PIECE OU LOCAL
OPH77	3LBI-PCI 14/09/2017		Palier 4
ELEMENT	DESCRIPTIF DU LABORATOIRE	DATE DE PRELEVEMENT	NOM DE L'OPERATEUR
Enduit / Peinture béton	Enduit gris en vrac + peintures multiples non séparable	14/09/2017	BEDEL Gaëtan
LOCALISATION		RESULTAT	
Mur A		Amiante non détecté
