Rapport de mission de repérage des matériaux et produits contenant de l'amiante avant réalisation de travaux

TOITURE

**3 SQUARE J. SIEGFRIED
77000 MELUN**

RAPPORT N° :	OPH77 3LBC-TOI	Date d'émission du rapport :	05/09/2017
Le repérage a été réalisé le :	04/07/2017	Accompagnateur :	
Par :	Laurent CATE	Laboratoire d'Analyses :	ITGA
N° certificat de qualification :	CPDI3681	Adresse laboratoire :	3 RUE ARMAND HERPIN LACROIX - CS 46537 35065 RENNES CEDEX
Date d'obtention :	25/11/2015	Numéro d'accréditation :	1-5967
Le présent rapport est établi par une personne dont les compétences sont certifiées par :	I.Cert PARC EDONIA - BAT G - RUE DE LA TERRE VICTORIA - 35760 SAINT GREGOIRE	Organisme d'assurance professionnelle :	ALLIANZ
		Adresse assurance :	Direction Opérations Entreprises 5C Esplanade Charles de Gaulle 33081 BORDEAUX CEDEX
		N° de contrat d'assurance :	55897385
		Date de validité :	31/12/2017

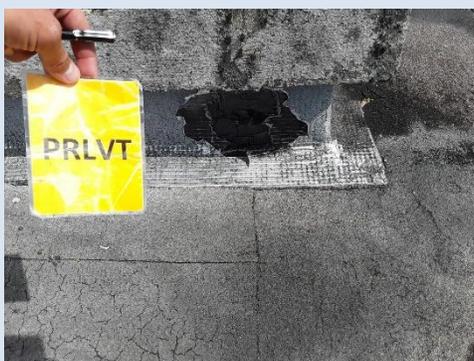
PIECE	ELEMENTS PRELEVES	N° Echantillon	REPERAGE	ETAT	RESULTAT	METHODE
Toiture terrasse principale du bâtiment	Matériau bitumineux noir avec aluminium	3LBC-TOIP003	Cheminées	DEGRADATION PARTIELLE	Amiante non détecté	RESULTAT ANALYSE
Toiture terrasse principale du bâtiment	Matériau bitumineux noir avec gravillons et aluminium	3LBC-TOIP004	Mur B	DEGRADATION PARTIELLE	Amiante non détecté	RESULTAT ANALYSE
Toiture terrasse principale du bâtiment	Matériau bitumineux noir avec gravillons avec couche fibreuse + matériau en liège	3LBC-TOIP005	Sol	DEGRADATION TOTALE	Amiante non détecté	RESULTAT ANALYSE
Toiture terrasse principale du bâtiment	Matériau bitumineux noir avec aluminium	3LBC-TOIP003	Cheminées	DEGRADATION PARTIELLE	Amiante non détecté	ZSO
Toiture terrasse principale du bâtiment	Matériau bitumineux noir avec gravillons avec couche fibreuse + matériau en liège	3LBC-TOIP005	Sol	DEGRADATION TOTALE	Amiante non détecté	ZSO

PRELEVEMENT : 3LBC-TOIP003		
NOM DU CLIENT	NUMERO DU DOSSIER	PIECE OU LOCAL
OPH77	3LBC-TOI 04/07/2017	Toiture terrasse principale du bâtiment
MATERIAU	DATE DE PRELEVEMENT	NOM DE L'OPERATEUR
Matériau bitumineux noir avec aluminium	04/07/2017	CATE Laurent
LOCALISATION		RESULTAT
Cheminées		Amiante non détecté

Fraction Analysée	Technique analytique et date d'analyse	Résultat	Type d'amiante	Nb de préparations
▶ Matériau bitumineux noir avec aluminium	META le 13/07/2017	Amiante non détecté	---	1

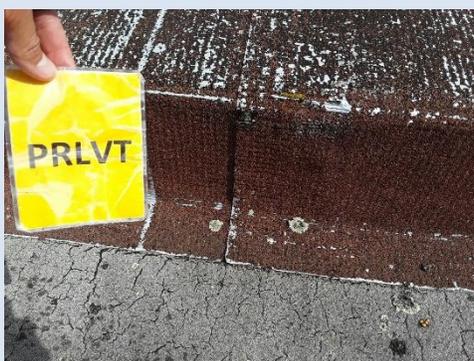
Toiture terrasse principale du bâtiment	Matériau bitumineux noir avec gravillons et aluminium	3LBC-TOIP004	Murs	DEGRADATION PARTIELLE	Amiante non détecté	ZSO

PRELEVEMENT : 3LBC-TOIP004		
NOM DU CLIENT	NUMERO DU DOSSIER	PIECE OU LOCAL
OPH77	3LBC-TOI 04/07/2017	Toiture terrasse principale du bâtiment
MATERIAU	DATE DE PRELEVEMENT	NOM DE L'OPERATEUR
Matériau bitumineux noir avec gravillons et aluminium	04/07/2017	CATE Laurent
LOCALISATION		RESULTAT
Mur B		Amiante non détecté

Fraction Analysée	Technique analytique et date d'analyse	Résultat	Type d'amiante	Nb de préparations
▶ Matériau bitumineux noir avec gravillons et aluminium	META le 14/07/2017	Amiante non détecté	---	1

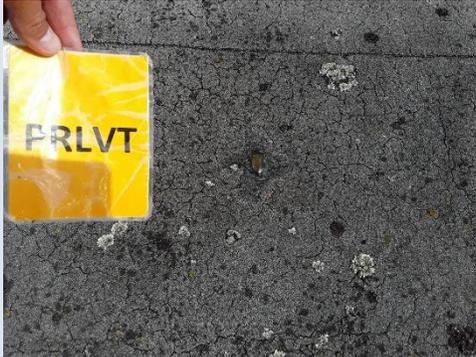
PRELEVEMENT : 3LBC-TOIP005		
NOM DU CLIENT	NUMERO DU DOSSIER	PIECE OU LOCAL
OPH77	3LBC-TOI 04/07/2017	Toiture terrasse principale du bâtiment
MATERIAU	DATE DE PRELEVEMENT	NOM DE L'OPERATEUR
Matériau bitumineux noir avec gravillons avec couche fibreuse + matériau en liège	04/07/2017	CATE Laurent
LOCALISATION		RESULTAT
Sol		Amiante non détecté
EMPLACEMENT

Fraction Analysée	Technique analytique et date d'analyse	Résultat	Type d'amiante	Nb de préparations
▶ Matériau bitumineux noir avec gravillons avec couche fibreuse + matériau en liège	META le 14/07/2017	Amiante non détecté	---	2
