Rapport de mission de repérage des matériaux et produits contenant de l'amiante avant réalisation de travaux

TOITURE

7 SQUARE J. SIEGFRIED
77000 MELUN

RAPPORT N° :	OPH77 3LBG-TOI	Date d'émission du rapport :	06/09/2017
Le repérage a été réalisé le :	05/07/2017	Accompagnateur :	
Par :	Laurent CATE	Laboratoire d'Analyses :	ITGA
N° certificat de qualification :	CPDI3681	Adresse laboratoire :	3 RUE ARMAND HERPIN LACROIX - CS 46537 35065 RENNES CEDEX
Date d'obtention :	25/11/2015	Numéro d'accréditation :	1-5967
Le présent rapport est établi par une personne dont les compétences sont certifiées par :	I.Cert PARC EDONIA - BAT G - RUE DE LA TERRE VICTORIA - 35760 SAINT GREGOIRE	Organisme d'assurance professionnelle :	ALLIANZ
		Adresse assurance :	Direction Opérations Entreprises 5C Esplanade Charles de Gaulle 33081 BORDEAUX CEDEX
		N° de contrat d'assurance :	55897385
		Date de validité :	31/12/2017

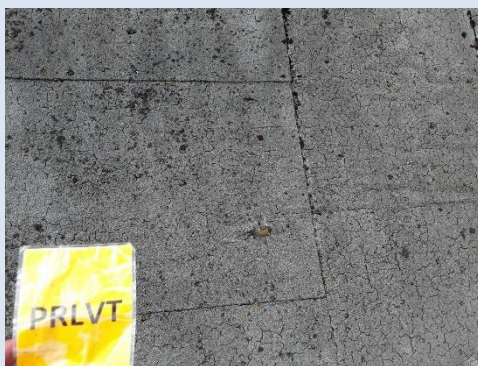
PRELEVEMENT : 3LBG-TOIP002		
NOM DU CLIENT	NUMERO DU DOSSIER	PIECE OU LOCAL
OPH77	3LBG-TOI 05/07/2017	Toiture terrasse principale du bâtiment
MATERIAU	DATE DE PRELEVEMENT	NOM DE L'OPERATEUR
Matériau bitumineux noir avec gravillons avec couche fibreuse	05/07/2017	CATE Laurent
LOCALISATION		RESULTAT
Sol		Amiante non détecté

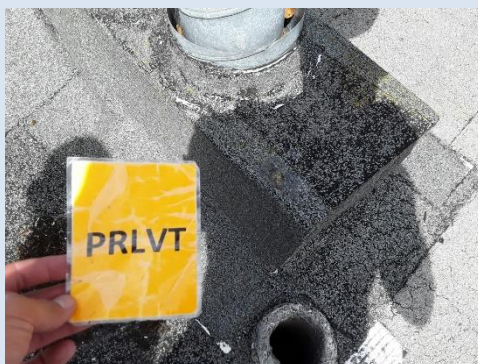
PRELEVEMENT : 3LBG-TOIP003		
NOM DU CLIENT	NUMERO DU DOSSIER	PIECE OU LOCAL
OPH77	3LBG-TOI 05/07/2017	Toiture terrasse principale du bâtiment
MATERIAU	DATE DE PRELEVEMENT	NOM DE L'OPERATEUR
Matériau bitumineux noir avec gravillons	05/07/2017	CATE Laurent
LOCALISATION		RESULTAT
Mur A		Amiante non détecté

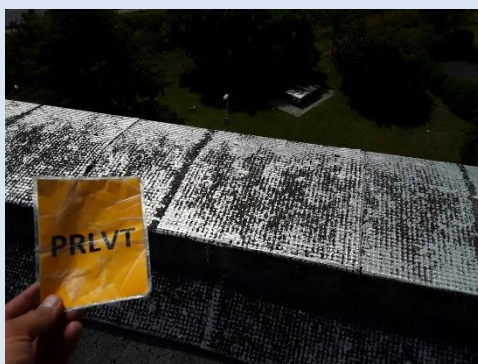
PRELEVEMENT : 3LBG-TOIP004		
NOM DU CLIENT	NUMERO DU DOSSIER	PIECE OU LOCAL
OPH77	3LBG-TOI 05/07/2017	Toiture terrasse principale du bâtiment
MATERIAU	DATE DE PRELEVEMENT	NOM DE L'OPERATEUR
Matériau bitumineux noir avec aluminium	05/07/2017	CATE Laurent
LOCALISATION	RESULTAT	
Mur A	Amiante non détecté	
EMPLACEMENT
