**Dossier établi pour le compte de :** Office Public de l'Habitat 77

**N° de dossier :** 2013-09-300 FK DTA PC 003LBK OPH

**Date de visite :** 30 septembre 2013  
**Heure d'arrivée sur site :** 09 : 39  
**Heure de départ du site :** 16 : 39  
**N° de dossier :** 2013-09-300 FK DTA PC 003LBK OPH  
**Diagnostic établi par :** F. KLAI  
**Identité du propriétaire :** Office Public de l'Habitat 77  
**Adresse du propriétaire :** 10 Avenue Charles Péguy  
77000 MELUN  
**Adresse du bien visité :** 13 SQUARE RIBOT  
77000 MELUN

## FICHE RECAPITULATIVE DU DOSSIER TECHNIQUE AMIANTE

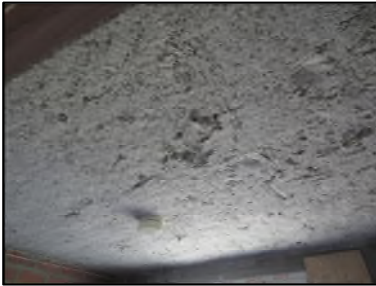
Date du prélèvement	N° prélèvement	Matériau et produit	Localisation	Résultat
30/09/2013	ECH-N°1	Flocage	Sous sol 1	ABSENCE
30/09/2013	ECH-N°2	Calorifugeage (Laine minérale + enveloppe plâtrée)	Sous sol 2	ABSENCE

Photo N° 163 ECH-N°1 FLOCAGE --  
Sous sol 1 Plafonds cotonneux blanc

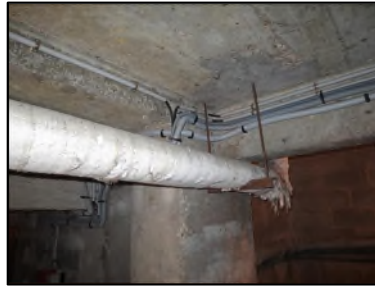
Photo N° 165 ECH-N°2  
CALORIFUGEAGE Sous sol 2  
Conduits de fluide Laine minérale +  
enveloppe plâtrée

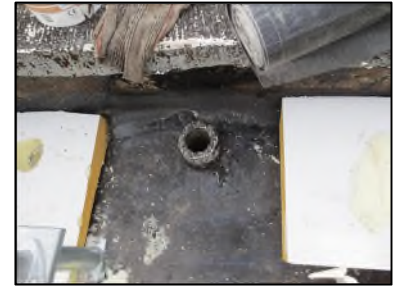
Photo N° 47 AMIANTE CIMENT --  
Toiture Planchers Ventilation haute  
(Fibres-ciment)

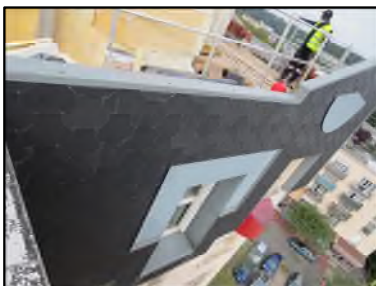
Localisation	Nature du matériau	Etat de conservation (1)
Toiture (Façade)	Amiante ciment (Plaques planes (Fibres-ciment))	EP
--PALIER 7 (Conduits de ventilation)	Amiante ciment (Ventilation haute (Fibres-ciment))	EP

Photo N° 48 AMIANTE CIMENT --  
Toiture Façade Plaques planes  
(Fibres-ciment)

Echantillon N° : 13H001045-003  
Référence échantillon : 003LBK - Toiture 13 square RIBOT - Plaque FC toiture

Paramètres	Résultats	
<b>Phase 1</b>		<i>Norme : Adaptation de la NFX 43-050</i>
Description visuelle	Matériau dur gris(e)	
Traitement de l'échantillon	Calcination et attaque acide	
Nombre de préparations	1	
* Résultat de l'analyse par MET	<b>Fibres d'amiante de type chrysotile</b>

N° dossier : 2013-09-300 FK DTA PC 003LBK OPH  
 Date de l'évaluation : 30/09/2013  
 Bâtiment :  
 Local ou zone homogène : Ech :  
 Désignation déclarée du local : Toiture  
 Matériau ou produit : Façade, Plaques planes (Fibres-ciment)  
**Conclusion : Procéder à une évaluation périodique**
