Dossier établi pour le compte de : Office Public de l'Habitat 77

N° de dossier : 2013-09-300 FK DTA PC 003LA3 OPH

10 RUE G.HOUDART
77000 MELUN

Fiche de visite et de repérage de matériaux susceptibles de contenir de l'amiante

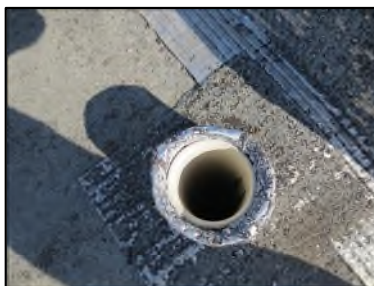
Photo N° 36 AMIANTE CIMENT --
Toiture Terrasse Conduits
Ventilation haute (Fibres-ciment)

N° dossier : 2013-09-300 FK DTA PC 003LAP OPH
 Date de l'évaluation : 25/09/2013
 Bâtiment :
 Local ou zone homogène : Ech :
 Désignation déclarée du local : Toiture Terrasse
 Matériau ou produit : Conduits , Ventilation haute (Fibres-ciment)
Conclusion : Procéder à une évaluation périodique
