## Rapport de mission de repérage des matériaux et produits de la liste A à intégrer au « Dossier Amiante – Parties Privatives »

Numéro de dossier : OPH77 40LAK0001  
Date du repérage : 16/12/2014

Immeuble bâti visité	
Adresse	Rue : ..... <b>25, SQUARE MONTMIRAIL</b> Bât., escalier, niveau, appartement n°, lot n° : <b>RAMIRO JOSIANE RDC Apt 001</b> Code postal, ville : <b>.77260 LA FERTÉ-SOUS-JOUARRE</b>
Périmètre de repérage :	..... <b>Ensemble des parties privatives</b>
Type de logement :	..... <b>Appartement – T4</b>
Fonction principale du bâtiment :	..... <b>Habitation (partie privative d'immeuble)</b>
Année de construction :	..... <b>&lt; 1997</b>

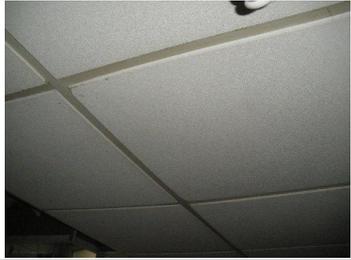
Salle de bains	<u>Identifiant:</u> M003-P3 <u>Description:</u> Faux plafonds

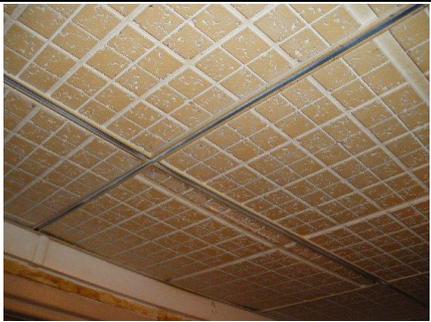
<p>Photo n° Ph7531                  Localisation : Entrée                  Ouvrage : Flocages, Calorifugeages, Faux plafonds                  Partie d'ouvrage : Faux plafonds                  Description : Faux plafonds</p>

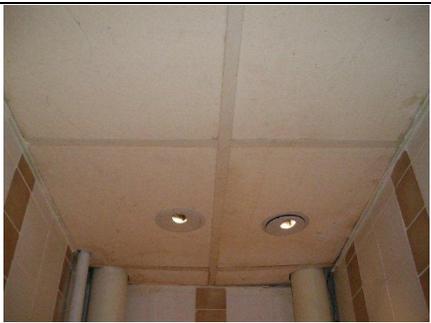
<p>Photo n° Ph7532                  Localisation : WC                  Ouvrage : Flocages, Calorifugeages, Faux plafonds                  Partie d'ouvrage : Faux plafonds                  Description : Faux plafonds</p>

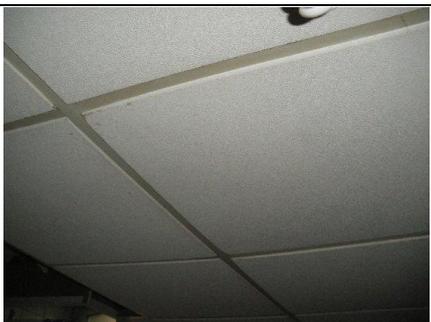
<p>Photo n° Ph7533                  Localisation : Salle de bains                  Ouvrage : Flocages, Calorifugeages, Faux plafonds                  Partie d'ouvrage : Faux plafonds                  Description : Faux plafonds</p>
