## Rapport de mission de repérage des matériaux et produits de la liste A à intégrer au « Dossier Amiante – Parties Privatives »

Numéro de dossier : OPH77 40LAK0201

Immeuble bâti visité	
Adresse	Rue : ..... <b>25, SQUARE MONTMIRAIL</b> Bât., escalier, niveau, appartement n°, lot n° : <b>FAZZANI ABDESSELEM ET FAOUZIA Etage 2 Apt 201</b> Code postal, ville : . <b>77260 LA FERTÉ-SOUS-JOUARRE</b>
Périmètre de repérage :	..... <b>Ensemble des parties privatives</b>
Type de logement :	..... <b>Appartement - T5</b>
Fonction principale du bâtiment :	..... <b>Habitation (partie privative d'immeuble)</b>
Année de construction :	..... <b>&lt; 1997</b>

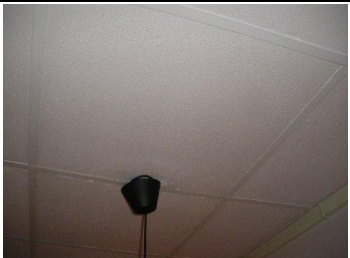
Localisation	Identifiant + Description	Photo
Entrée	Identifiant: M001-P01 Description: Faux plafonds

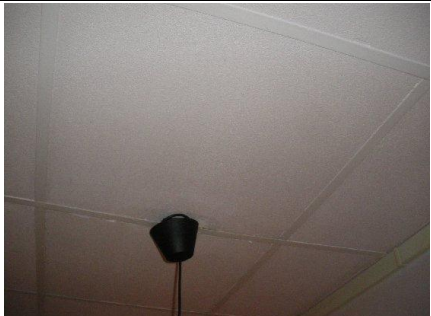
<p>Photo n° Ph7536 Localisation : Entrée Ouvrage : Flocages, Calorifugeages, Faux plafonds Partie d'ouvrage : Faux plafonds Description : Faux plafonds</p>
--	---

Fraction Analysée	Technique analytique et date d'analyse	Résultat	Type d'amiante	Nb de Prépas
Faux plafond beige fibreux homogène avec peinture blanche	MOLP le 02/02/2015	Amiante non détecté	---	2
