## Rapport de mission de repérage des matériaux et produits contenant de l'amiante avant réalisation de travaux

### MONTMIRAIL

### 77260 LA FERTE SOUS JOUARRE

RAPPORT N° :	MONTMIRAIL_LAFERTESOUSJOUARRE_ENROBES	Laboratoire d'Analyses :	ITGA
Repérage réalisé le :	29/03/2018	Adresse laboratoire :	3 RUE ARMAND HERPIN LACROIX - CS 46537 35065 RENNES CEDEX
Accompagnateur :	BRUNOT Tristan	Numéro d'accréditation :	1-5967
Par :	Laurent CATE	Organisme d'assurance professionnelle :	AXA France
N° certificat :	CPDI3681	Adresse assurance :	313 Terrasses de l'Arche 92727 NANTERRE CEDEX
Date d'obtention :	25/11/2015	N° de contrat d'assurance :	10063271004
Organisme certificateur	I.Cert PARC EDONIA - BAT G - RUE DE LA TERRE VICTORIA - 35760 SAINT GREGOIRE	Date de validité :	31/12/2018

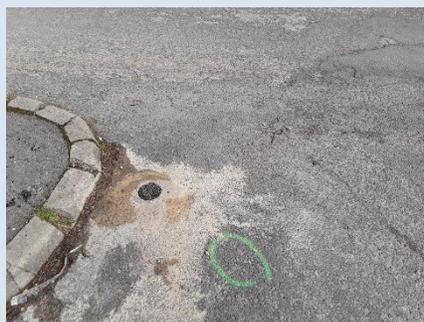
EMPLACEMENT

PRELEVEMENT : MONTMIRAIL_LAFERTESOUSJOUARRE_ENROBESP001			
NOM DU CLIENT	NUMERO DU DOSSIER		PIECE OU LOCAL
OPH77	MONTMIRAIL_LAFERTESOUSJOUARRE_ENROBES 29/03/2018		Plateforme 1
ELEMENT	DESCRIPTIF DU LABORATOIRE	DATE DE PRELEVEMENT	NOM DE L'OPERATEUR
Enrobé	Agrégats d'enrobés bitumineux ? prise d'essai 1 + agrégats d'enrobés bitumineux ? prise d'essai 2 + agrégats d'enrobés bitumineux ? prise d'essai 3	29/03/2018	CATE Laurent
LOCALISATION		RESULTAT	
Sol		Amiante non détecté

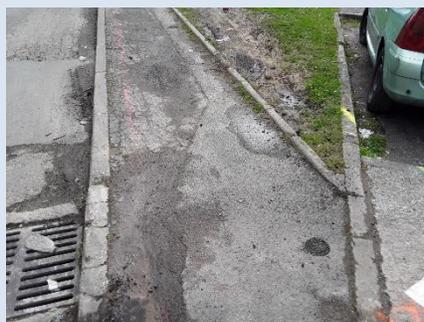
EMPLACEMENT

PRELEVEMENT : MONTMIRAIL_LAFERTESOUSJOUARRE_ENROBESP002			
NOM DU CLIENT	NUMERO DU DOSSIER		PIECE OU LOCAL
OPH77	MONTMIRAIL_LAFERTESOUSJOUARRE_ENROBES 29/03/2018		Circulation
ELEMENT	DESCRIPTIF DU LABORATOIRE	DATE DE PRELEVEMENT	NOM DE L'OPERATEUR
Enrobé	Agrégats d'enrobés bitumineux ? prise d'essai 1 + agrégats d'enrobés bitumineux ? prise d'essai 2 + agrégats d'enrobés bitumineux ? prise d'essai 3	29/03/2018	CATE Laurent
LOCALISATION		RESULTAT	
Sol		Amiante non détecté

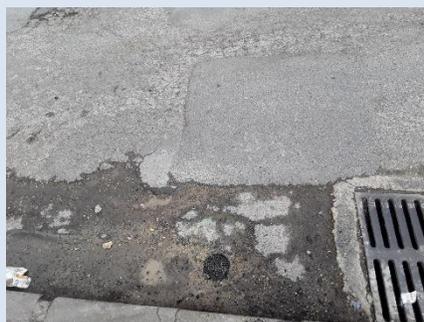
EMPLACEMENT

PRELEVEMENT : MONTMIRAIL_LAFERTESOUSJOUARRE_ENROBESP003			
NOM DU CLIENT	NUMERO DU DOSSIER		PIECE OU LOCAL
OPH77	MONTMIRAIL_LAFERTESOUSJOUARRE_ENROBES 29/03/2018		Circulation
ELEMENT	DESCRIPTIF DU LABORATOIRE	DATE DE PRELEVEMENT	NOM DE L'OPERATEUR
Enrobé	Agrégats d'enrobés bitumineux ? prise d'essai 1 + agrégats d'enrobés bitumineux ? prise d'essai 2 + agrégats d'enrobés bitumineux ? prise d'essai 3	29/03/2018	CATE Laurent
LOCALISATION		RESULTAT	
Sol		Amiante non détecté

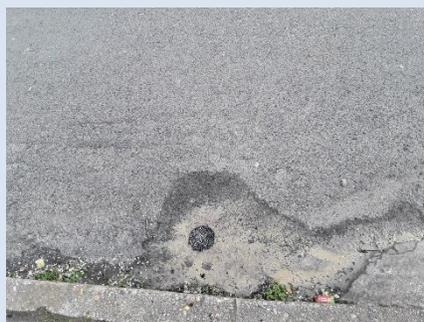
EMPLACEMENT

PRELEVEMENT : MONTMIRAIL_LAFERTESOUSJOUARRE_ENROBESP004			
NOM DU CLIENT	NUMERO DU DOSSIER		PIECE OU LOCAL
OPH77	MONTMIRAIL_LAFERTESOUSJOUARRE_ENROBES 29/03/2018		Circulation
ELEMENT	DESCRIPTIF DU LABORATOIRE	DATE DE PRELEVEMENT	NOM DE L'OPERATEUR
Enrobé	Agrégats d'enrobés bitumineux ? prise d'essai 1 + agrégats d'enrobés bitumineux ? prise d'essai 2 + agrégats d'enrobés bitumineux ? prise d'essai 3	29/03/2018	CATE Laurent
LOCALISATION		RESULTAT	
Sol		Amiante non détecté
