Rapport de mission de repérage des matériaux et produits contenant de l'amiante avant réalisation de travaux

15 SQUARE MONTMIRAIL

77260 LA FERTE SOUS JOUARRE

RAPPORT N° :	40LAF0101	Laboratoire d'Analyses :	ITGA
Repérage réalisé le :	07/11/2018	Adresse laboratoire :	3 RUE ARMAND HERPIN LACROIX - CS 46537 35065 RENNES CEDEX
Accompagnateur :		Numéro d'accréditation :	1-5967
Par :	Guillaume ROGEZ	Organisme d'assurance professionnelle :	AXA France
N° certificat :	8073002	Adresse assurance :	313 Terrasses de l'Arche 92727 NANTERRE CEDEX
Date d'obtention :	09/10/2017	N° de contrat d'assurance :	10063271004
Organisme certificateur	BUREAU VERITAS 60 Avenue du General de Gaulle - Immeuble Le Guillaumet - 92046 PARIS LA DEFENSE	Date de validité :	31/12/2018

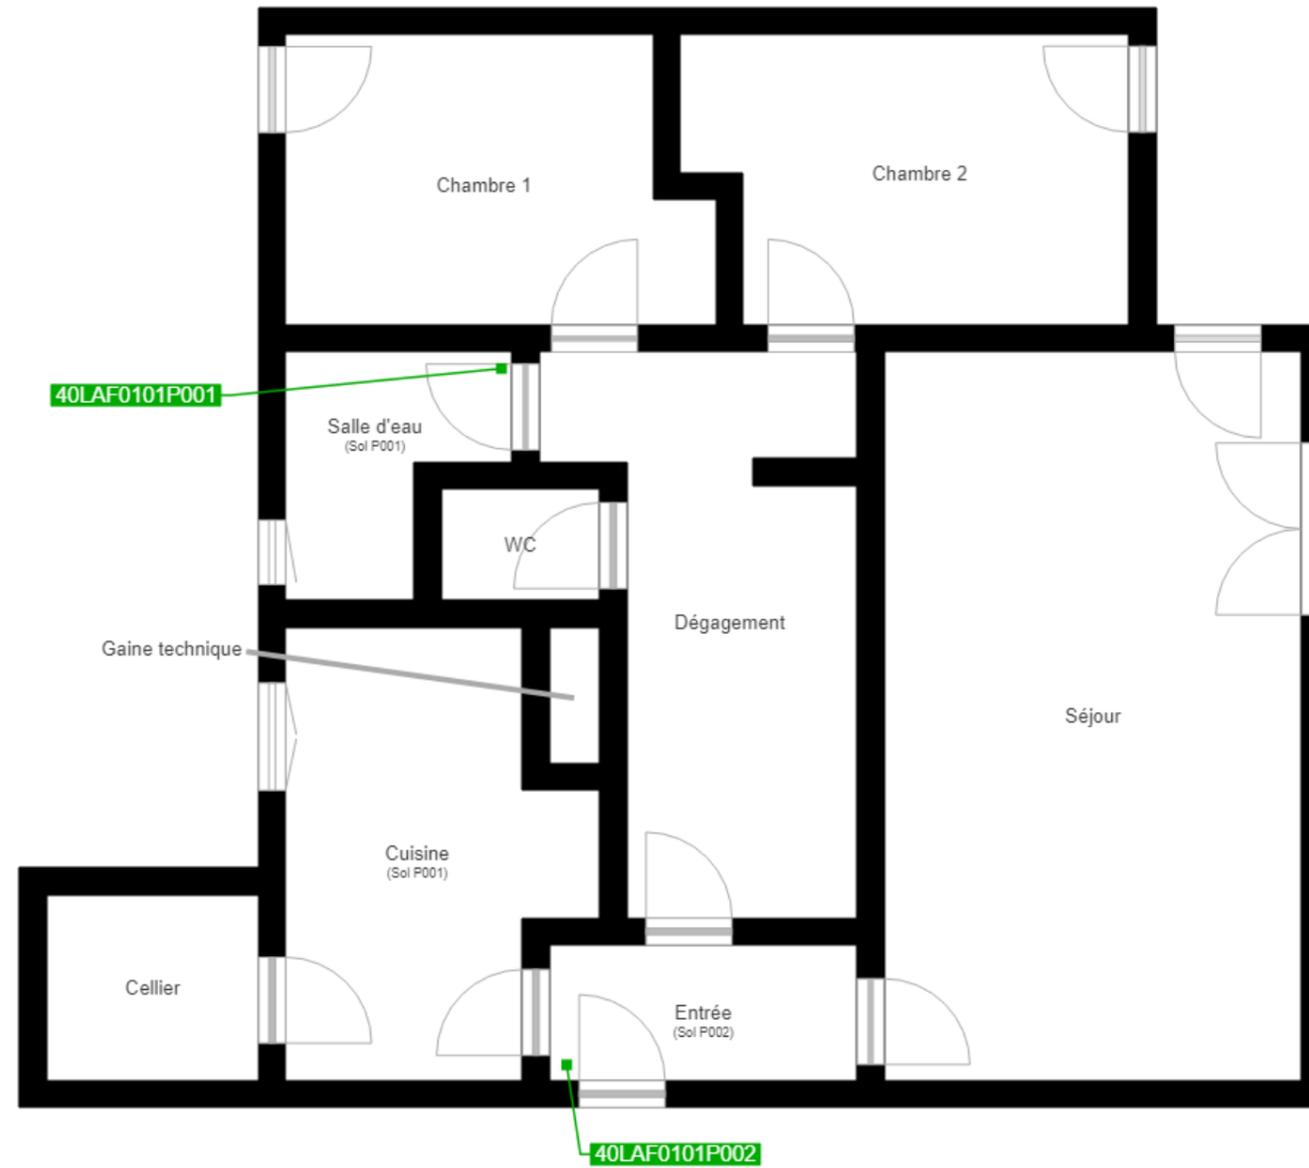
PRELEVEMENT : 40LAF0101P002			
NOM DU CLIENT	NUMERO DU DOSSIER		PIECE OU LOCAL
OPH77	40LAF0101 07/11/2018		Entrée
ELEMENT	DESCRIPTIF DU LABORATOIRE	DATE DE PRELEVEMENT	NOM DE L'OPERATEUR
Revêtement de sols	Revêtement souple beige + revêtement souple marron + colle polymère jaune non séparable + ragréage rose	07/11/2018	ROGEZ Guillaume
LOCALISATION		RESULTAT	
Sol		Amiante non détecté
