Pré-Rapport de repérage des matériaux et produits contenant de l'amiante avant réalisation de travaux dans un immeuble bâti

3 Square Montmiral - Logement 3 - ESC AP - R+2
77260 FERTE SOUS JOUARRE

40LAP0203 16/02/2020 - 02:58

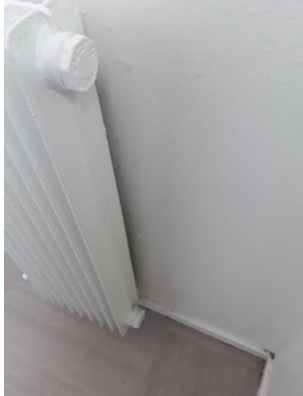
Identification : P003
Pièce et étage : Salle de bains R+2
Localisation : Mur A
Parties d'ouvrages ou de composants : Autres (Enduit / Peinture béton)
Descriptif Laboratoire : Peinture non séparable + enduit plâtreux blanc en vrac
Résultat (justification) : Amiante non détectée (RESULTAT ANALYSE)

Identification : P004
Pièce et étage : Salle de bains R+2
Localisation : Mur C
Parties d'ouvrages ou de composants : Autres (Enduit / Peinture)
Descriptif Laboratoire : Peintures multiples non séparable + enduit plâtreux blanc en vrac + matériau gris en faible quantité en vrac non séparable
Résultat (justification) : Amiante non détectée (RESULTAT ANALYSE)

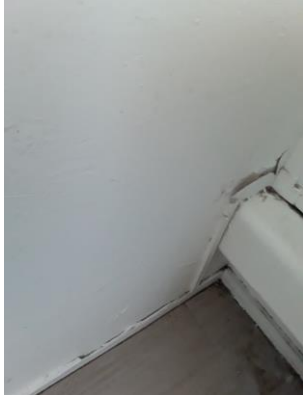
Identification : P005
Pièce et étage : Salle de bains R+2
Localisation : Mur C
Parties d'ouvrages ou de composants : Autres (Conduit)
Descriptif Laboratoire : Peintures multiples non séparable + matériau gris en vrac avec fibres visibles
Résultat (justification) : Amiante détecté (RESULTAT ANALYSE)

Identification : P006
Pièce et étage : Salle de bains R+2
Localisation : Mur B
Parties d'ouvrages ou de composants : Autres (Enduit / Peinture béton)
Descriptif Laboratoire : Peintures multiples non séparable + enduit plâtreux blanc en vrac
Résultat (justification) : Amiante non détectée (RESULTAT ANALYSE)

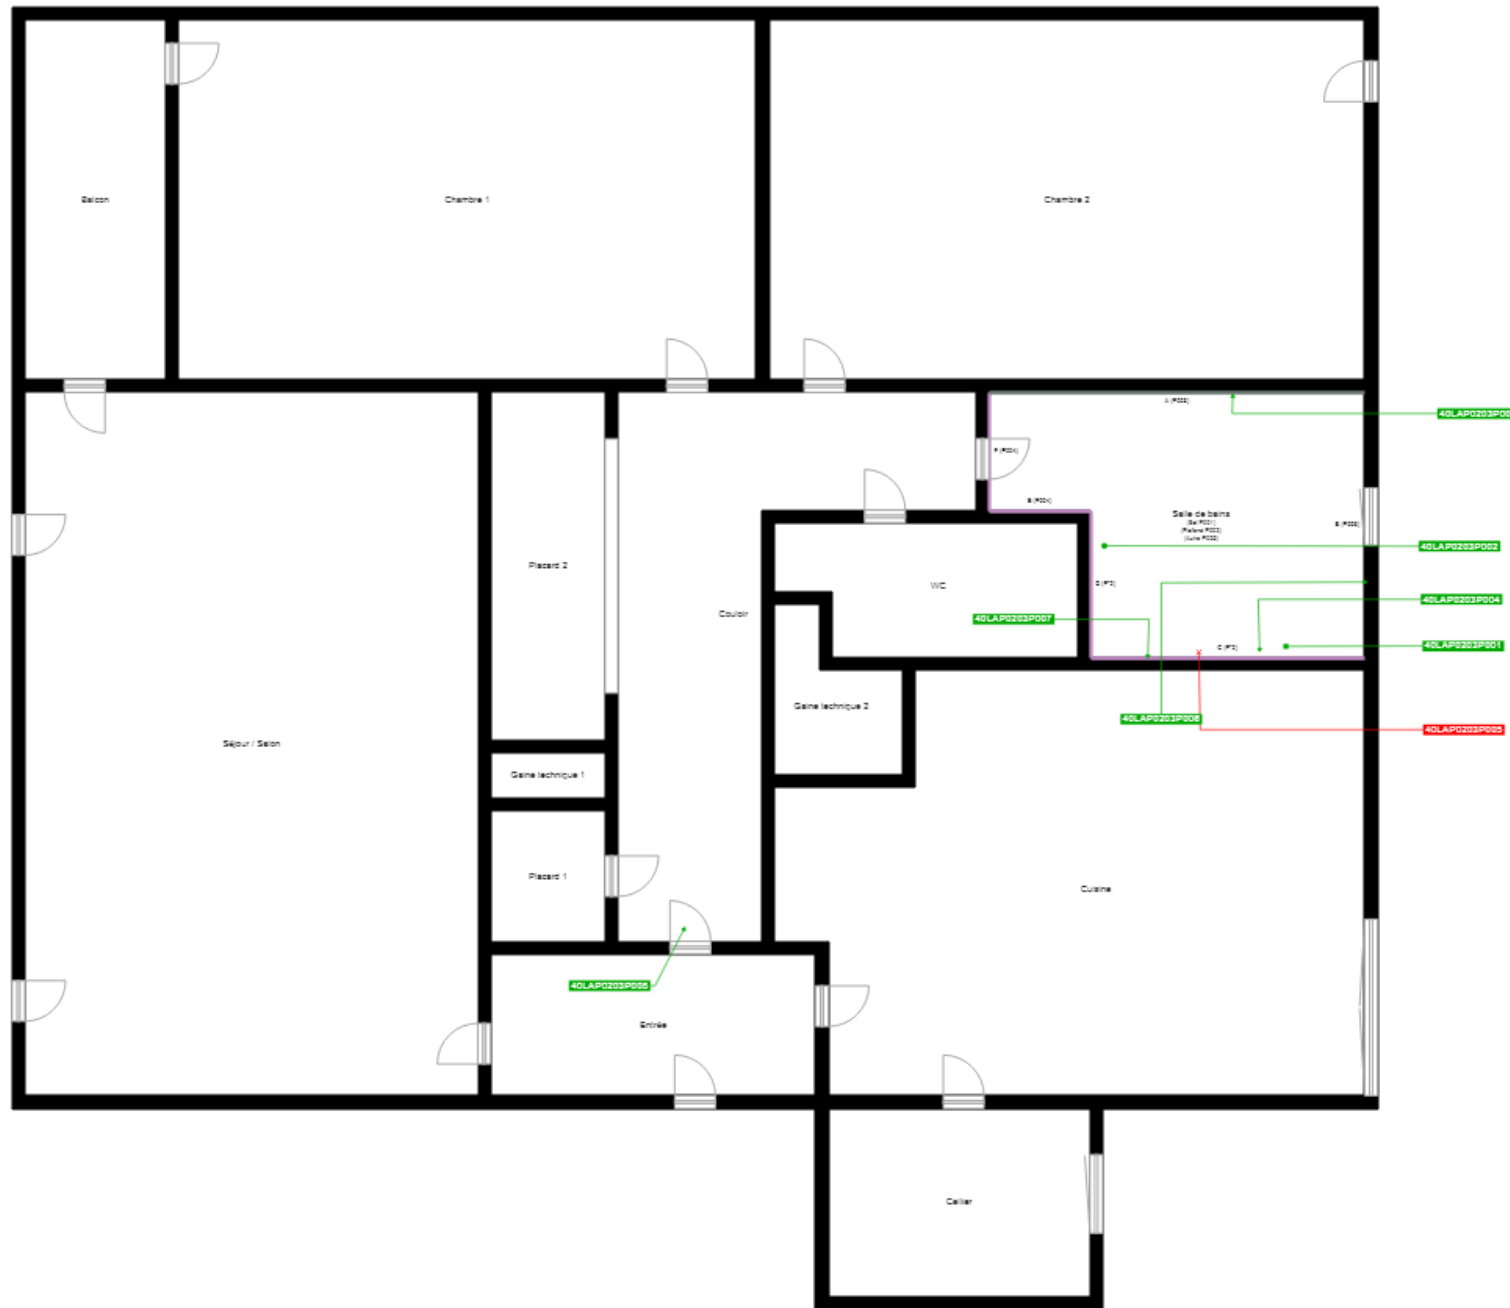
PLANCHE DE REPERAGE

Bien : 40LAP0203 - 3 Square
 Montmiral - Logement 3 - ESC AP -
 R+2 77260 FERTE SOUS JOUARRE
