Rapport de mission de repérage des matériaux et produits contenant de l'amiante avant réalisation de travaux

15 SQ MONTMIRAIL

77260 FERTE SOUS JOUARRE

RAPPORT N° :	40LAF0001	Laboratoire d'Analyses :	ITGA
Repérage réalisé le :	18/01/2019	Adresse laboratoire :	3 RUE ARMAND HERPIN LACROIX - CS 46537 35065 RENNES CEDEX
Accompagnateur :		Numéro d'accréditation :	1-5967
Par :	Ronald FRANCHINARD	Organisme d'assurance professionnelle :	AXA France
N° certificat :	CPDI 3541	Adresse assurance :	313 Terrasses de l'Arche 92727 NANTERRE CEDEX
Date d'obtention :	27/12/2017	N° de contrat d'assurance :	10158549604
Organisme certificateur	I.CERT PARC EDONIA - BAT G - RUE DE LA TERRE VICTORIA - 35760 SAINT GREGOIRE	Date de validité :	31/12/2019

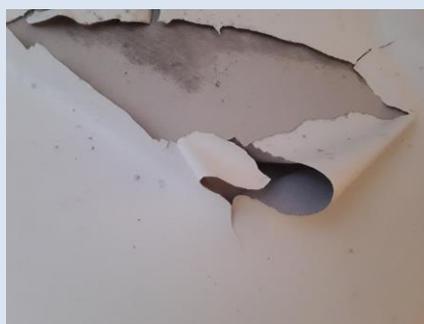
EMPLACEMENT

PRELEVEMENT : 40LAF0001P001			
NOM DU CLIENT	NUMERO DU DOSSIER		PIECE OU LOCAL
OPH77	40LAF0001 18/01/2019		Salle de bains (RC)
ELEMENT	DESCRIPTIF DU LABORATOIRE	DATE DE PRELEVEMENT	NOM DE L'OPERATEUR
Enduit béton	Enduit plâtreux blanc en vrac + peinture en faible quantité non séparable + matériau gris en faible quantité non séparable	18/01/2019	FRANCHINARD Ronald
LOCALISATION		RESULTAT	
Mur C		Amiante non détecté

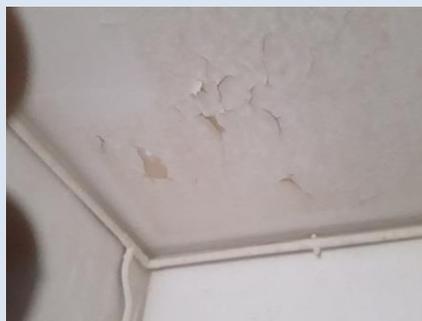
EMPLACEMENT

PRELEVEMENT : 40LAF0001P004			
NOM DU CLIENT	NUMERO DU DOSSIER	PIECE OU LOCAL	
OPH77	40LAF0001 18/01/2019	Cuisine (RC)	
ELEMENT	DESCRIPTIF DU LABORATOIRE	DATE DE PRELEVEMENT	NOM DE L'OPERATEUR
Enduit béton	Enduit plâtreux blanc en faible quantité + peinture en vrac non séparable	18/01/2019	FRANCHINARD Ronald
LOCALISATION		RESULTAT	
Plafond		Amiante non détecté
