RAPPORT DE MISSION DE REPERAGE DES MATERIAUX ET PRODUITS CONTENANT DE L'AMIANTE AVANT TRAVAUX

4 SQUARE MONTMIRAIL ESC
AQ 40LAQ0203 (40LAQ0203)
77260 LA FERTE SOUS JOUARRE

2ème étage : Dégagement, WC, Chambre 1

Changement de sol dans le dégagement, les WC et la chambre 1.

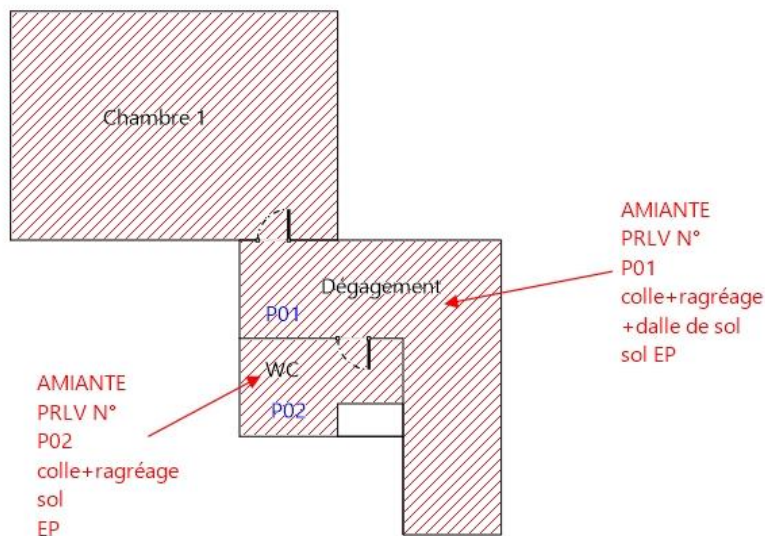
6. CROQUIS DE REPERAGE

Planche (croquis) de repérage technique effectué par le cabinet : ALLODIAGNOSTIC, auteur : Frederic SAGET
Dossier n° 860856 du
Adresse du bien : 4 SQUARE MONTMIRAIL ESC AQ 40LAQ0203 (40LAQ0203) 77260 LA FERTE SOUS JOUARRE
