N° de dossier : 2013-09-300 FK DTA PC_041LAA_OPH

Date de visite : 16 janvier 2014

Date de visite : 16 janvier 2014
Heure d'arrivée sur site : 09 : 09
Heure de départ du site : 17 : 09
N° de dossier : 2013-09-300 FK DTA PC_041LAA_OPH
Diagnostic établi par : F. KLAI
Identité du propriétaire : Office Public de l'Habitat 77
Adresse du propriétaire : 10 Avenue Charles Péguy
77000 MELUN
Adresse du bien visité : 1 RUE DU FOUR A CHAUX
77170 BRIE COMTE ROBERT

FICHE RECAPITULATIVE DU DOSSIER TECHNIQUE AMIANTE

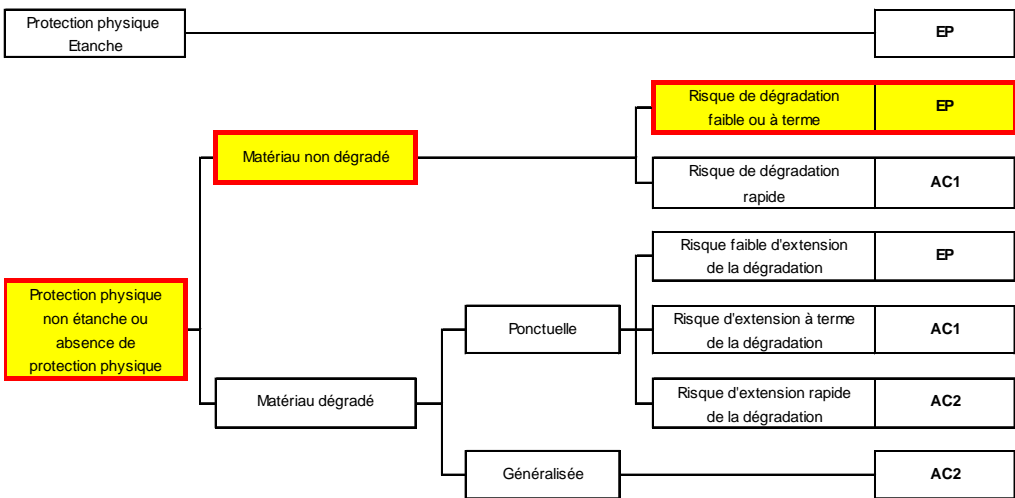
N° dossier : 2013-09-300 FK DTA PC_041LAA_OPH
 Date de l'évaluation : 16/01/2014
 Bâtiment :
 Local ou zone homogène : Ech :
 Désignation déclarée du local : LOCAL POUBELLE
 Matériau ou produit : Conduits , Ventilation haute (Fibres-ciment)
Conclusion : Procéder à une évaluation périodique
