Dossier établi pour le compte de : Office Public de l'Habitat 77

N° de dossier : 2013-09-300 FK DTA PC_041LAJ_OPH

Date de visite : 16 janvier 2014

Date de visite : 16 janvier 2014
Heure d'arrivée sur site : 09 : 09
Heure de départ du site : 17 : 09
N° de dossier : 2013-09-300 FK DTA PC_041LAJ_OPH
Diagnostic établi par : F. KLAI
Identité du propriétaire : Office Public de l'Habitat 77
Adresse du propriétaire : 10 Avenue Charles Péguy
77000 MELUN
Adresse du bien visité : 19 RUE DU FOUR A CHAUX
77170 BRIE COMTE ROBERT

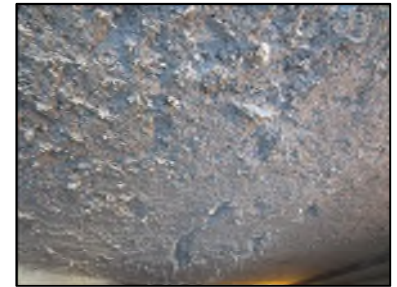
Photo N° 663 ECH-N°1 FLOCAGE --
LOCAL POUBELLE Plafonds blanc
cotonneux
