Dossier établi pour le compte de : Office Public de l'Habitat 77

N° de dossier : 2013-09-300 FK DTA PC_041LAL_OPH

Date de visite : 16 janvier 2014
Heure d'arrivée sur site : 09 : 09
Heure de départ du site : 17 : 09
N° de dossier : 2013-09-300 FK DTA PC_041LAL_OPH
Diagnostic établi par : F. KLAI
Identité du propriétaire : Office Public de l'Habitat 77
Adresse du propriétaire : 10 Avenue Charles Péguy
77000 MELUN
Adresse du bien visité : 52 RUE DES ECOLES
77170 BRIE COMTE ROBERT

FICHE RECAPITULATIVE DU DOSSIER TECHNIQUE AMIANTE

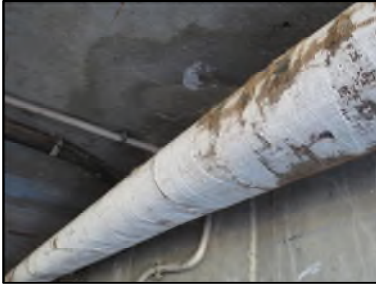
Photo N° 659 ECH-N°2
CALORIFUGEAGE --LOCAL
POUBELLE Conduits de fluide Laine
minérale + enveloppe plâtrée

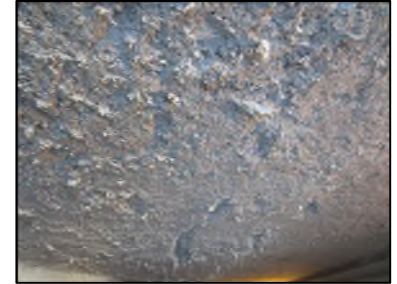
Photo N° 663 ECH-N°1 FLOCAGE --
LOCAL POUBELLE Plafonds blanc
cotonneux

Matériaux et produits	Localisation	Numéro de prélèvement	Numéro d'analyse
Flocage (blanc cotonneux)	--LOCAL POUBELLE (Plafonds)	ECH-N°1	14H006556-001
Calorifugeage (Laine minérale + enveloppe plâtrée)	--LOCAL POUBELLE (Conduits de fluide)	ECH-N°2	14H006556-002
Calorifugeage (Laine minérale + enveloppe plâtrée)	--LOCAL VELO (Conduits de fluide)	ECH-N°3	14H006556-002

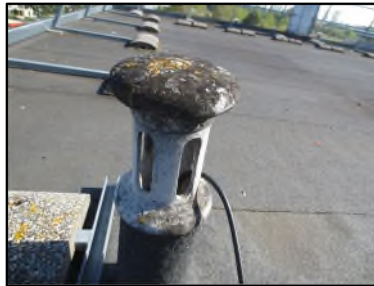
Photo N° 666 AMIANTE CIMENT --
Toiture terrasse Toiture Chapeau
(Fibres-ciment)

Matériau ou produit : Toiture, Chapeau (Fibres-ciment)

Conclusion : Procéder à une évaluation périodique
