N° de dossier : 2013-09-300 FK DTA PC_041LAN_OPH

Date de visite : 16 janvier 2014
Heure d'arrivée sur site : 09 : 09
Heure de départ du site : 17 : 09
N° de dossier : 2013-09-300 FK DTA PC_041LAN_OPH
Diagnostic établi par : F. KLAI
Identité du propriétaire : Office Public de l'Habitat 77
Adresse du propriétaire : 10 Avenue Charles Péguy
77000 MELUN
Adresse du bien visité : 6 RUE DU 19 MARS 1962
77170 BRIE COMTE ROBERT

FICHE RECAPITULATIVE DU DOSSIER TECHNIQUE AMIANTE

Fiche de visite et de repérage de matériaux susceptibles de contenir de l'amiante

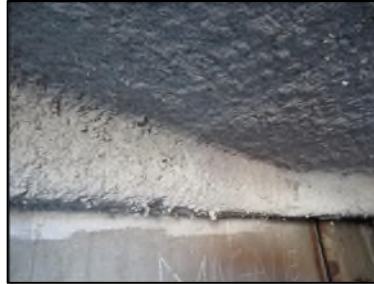
Photo N° 662 AMIANTE CIMENT --
LOCAL POUBELLE Conduits
Ventilation haute (Fibres-ciment)

Conduits	Amiante ciment Ventilation haute (Fibres-ciment)	--LOCAL POUBELLE	662	NON		OUI	EP	Evaluation périodique	Sur jugement personnel de l'opérateur
