N° de dossier : 2013-09-300 FK DTA PC_041LAP_OPH

Date de visite : 16 janvier 2014
Heure d'arrivée sur site : 09 : 09
Heure de départ du site : 17 : 09
N° de dossier : 2013-09-300 FK DTA PC_041LAP_OPH
Diagnostic établi par : F. KLAI
Identité du propriétaire : Office Public de l'Habitat 77
Adresse du propriétaire : 10 Avenue Charles Péguy
77000 MELUN
Adresse du bien visité : 10 RUE DU 19 MARS 1962
77170 BRIE COMTE ROBERT

FICHE RECAPITULATIVE DU DOSSIER TECHNIQUE AMIANTE

Fiche de visite et de repérage de matériaux susceptibles de contenir de l'amiante

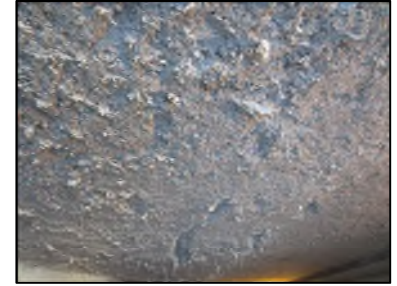
Matériaux et produits	Localisation	Numéro de prélèvement	Numéro d'analyse
Flocage (blanc cotonneux)	--LOCAL POUBELLE (Plafonds)	ECH-N°1	14H006556-001
Calorifugeage (Laine minérale + enveloppe plâtrée)	--LOCAL POUBELLE (Conduits de fluide)	ECH-N°2	14H006556-002
Calorifugeage (Laine minérale + enveloppe plâtrée)	--LOCAL VELO (Conduits de fluide)	ECH-N°3	14H006556-002

Photo N° 663 ECH-N°1 FLOCAGE --
LOCAL POUBELLE Plafonds blanc
cotonneux
