N° de dossier : 2013-09-300 FK DTA PC_041LAQ_OPH

Date de visite : 16 janvier 2014
Heure d'arrivée sur site : 09 : 09
Heure de départ du site : 17 : 09
N° de dossier : 2013-09-300 FK DTA PC_041LAQ_OPH
Diagnostic établi par : F. KLAI
Identité du propriétaire : Office Public de l'Habitat 77
Adresse du propriétaire : 10 Avenue Charles Péguy
77000 MELUN
Adresse du bien visité : 12 RUE DU 19 MARS 1962
77170 BRIE COMTE ROBERT

12 RUE DU 19 MARS 1962
77170 BRIE COMTE ROBERT

FICHE RECAPITULATIVE DU DOSSIER TECHNIQUE AMIANTE

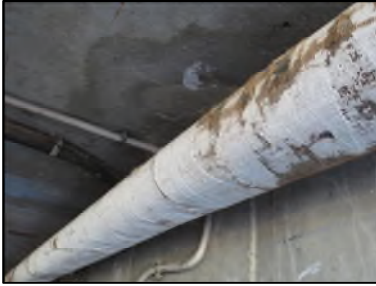
Photo N° 659 ECH-N°2
CALORIFUGEAGE --LOCAL
POUBELLE Conduits de fluide Laine
minérale + enveloppe plâtrée

Date du prélèvement	N° prélèvement	Matériau et produit	Localisation	Résultat
16/01/2014	ECH-N°1	Flocage (blanc cotonneux)	--LOCAL POUBELLE	ABSENCE
16/01/2014	ECH-N°2	Calorifugeage (Laine minérale + enveloppe plâtrée)	--LOCAL POUBELLE	ABSENCE
16/01/2014	ECH-N°3	Calorifugeage (Laine minérale + enveloppe plâtrée)	--LOCAL VELO	ABSENCE

Matériaux et produits	Localisation	Numéro de prélèvement	Numéro d'analyse
Flocage (blanc cotonneux)	--LOCAL POUBELLE (Plafonds)	ECH-N°1	14H006556-001
Calorifugeage (Laine minérale + enveloppe plâtrée)	--LOCAL POUBELLE (Conduits de fluide)	ECH-N°2	14H006556-002
Calorifugeage (Laine minérale + enveloppe plâtrée)	--LOCAL VELO (Conduits de fluide)	ECH-N°3	14H006556-002

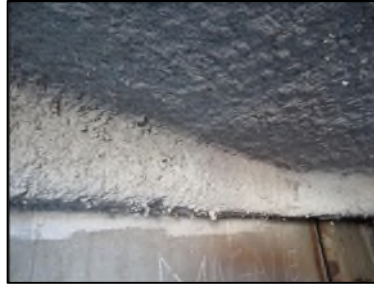
Conduits	Amiante ciment Ventilation haute (Fibres-ciment)	--LOCAL POUBELLE	662	NON		OUI	EP	Evaluation périodique	Sur jugement personnel de l'opérateur

Photo N° 662 AMIANTE CIMENT --
LOCAL POUBELLE Conduits
Ventilation haute (Fibres-ciment)

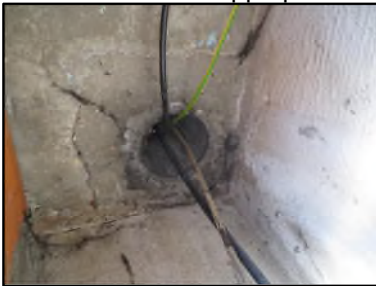
Photo N° 665 AMIANTE CIMENT --
Gaine technique Gaz - 4 Conduits
Ventilation haute (Fibres-ciment)
