Rapport de repérage des matériaux et produits contenant de l'amiante avant réalisation de travaux dans un immeuble bâti

54, Rue des Ecoles - Logement 1 - ESC AM - R+4
77170 BRIE COMTE ROBERT

CONCLUSION DU RAPPORT :

41LAM0401 12/03/2020 - 12:29

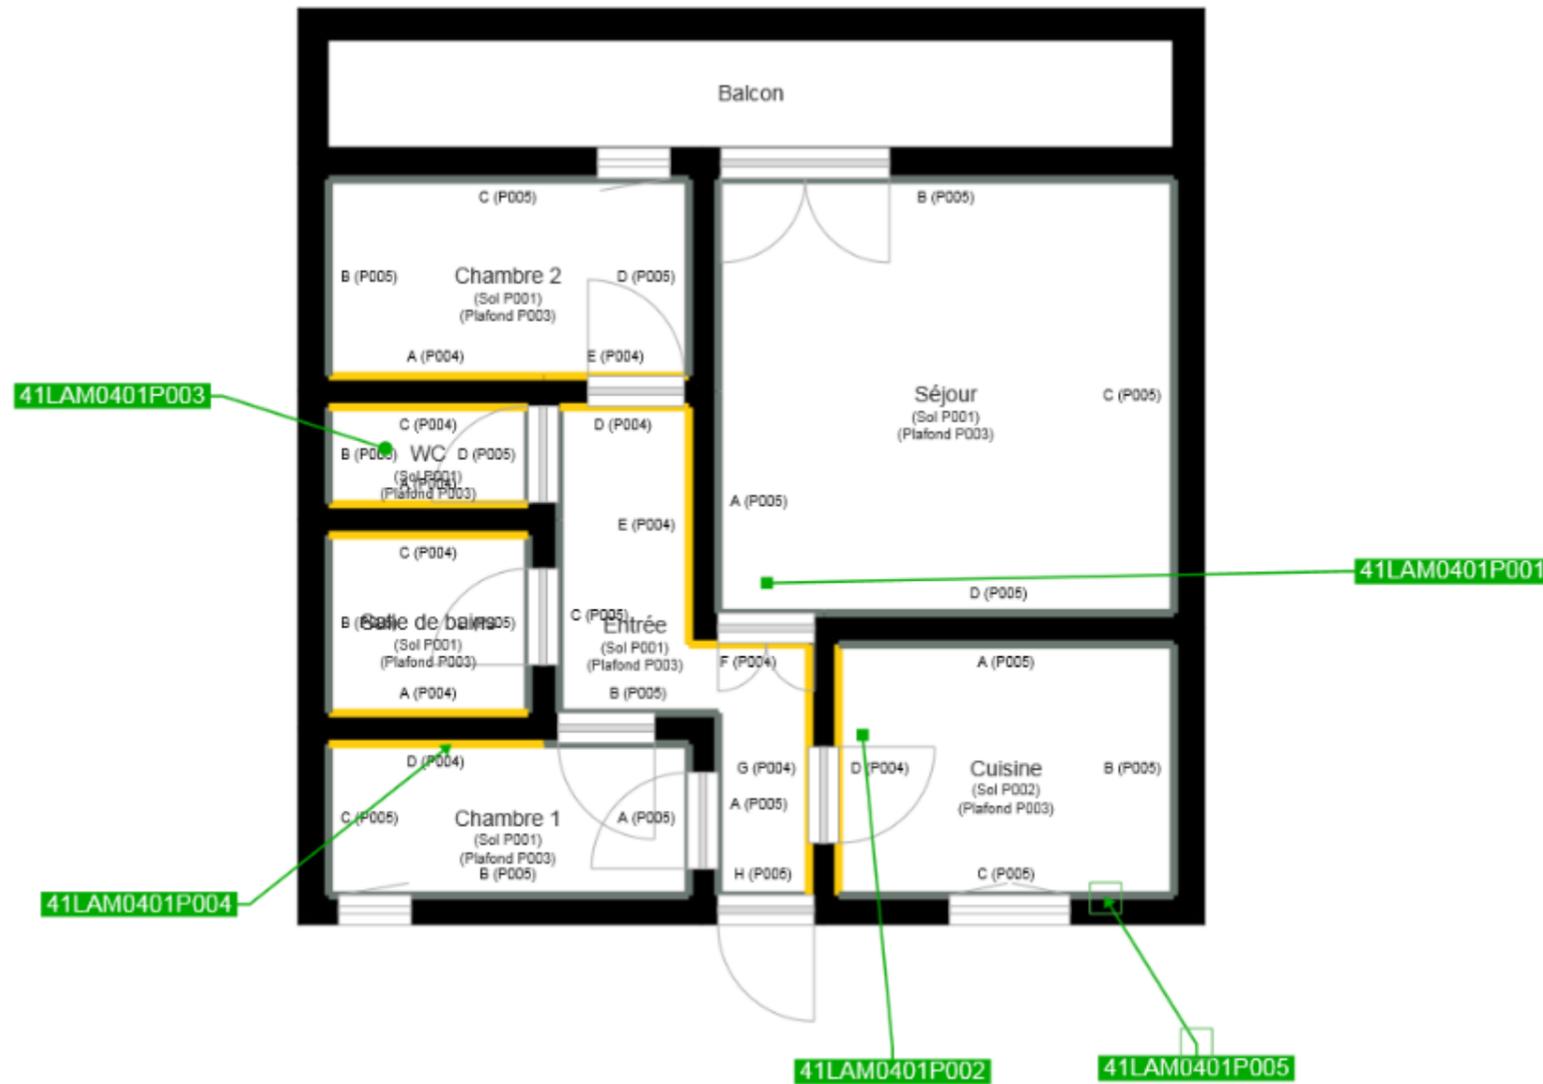
Légende des prélèvements :

- Prélèvement de sol amianté
- Prélèvement de sol non amianté
- Prélèvement de plafond amianté
- Prélèvement de plafond non amianté
- Prélèvement de mur amianté
- Prélèvement de mur non amianté
- Autre type de prélèvement amianté
- Autre type de prélèvement non amianté
- Sols amiantés
- Plafonds amiantés
- Sols et plafonds amiantés
