Rapport de mission de repérage des matériaux et produits contenant de l'amiante dans les immeubles bâtis avant réalisation de travaux

Numéro de dossier : **RAAT-FOUR A CHAUX BOXE 2**
Date du repérage : **09/02/2023**

Immeuble bâti visité	
Adresse	Rue : Four a chaux boxe 2 (FOUR A CHAUD) Bât., escalier, niveau, appartement n°, lot n°: , Lot numéro FOUR A CHAUX Code postal, ville : . 77170 BRIE COMTE ROBERT
Périmètre de repérage : Réfection Enduit extérieur
Type de logement : Boxe
Fonction principale du bâtiment : Autres
Date de construction : Date du permis de construire non connue

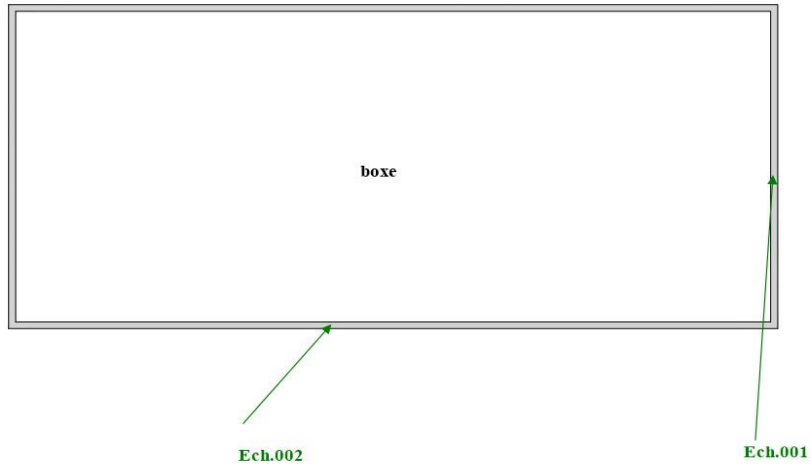
Bâtiment – Niveau : Croquis 1

Zone	Identifiant + Description	Conclusion (justification)
Mat.001	<u>Localisation</u> : EXT - Pignon gauche droit <u>Echantillons</u> : Ech.001 <u>Description</u> : Enduit extérieur (projeté, lissé ou taloché)	Absence d'amiante (Après analyse en laboratoire)
Mat.002	<u>Localisation</u> : EXT - façade avant arrière <u>Echantillons</u> : Ech.002 <u>Description</u> : Enduit extérieur (projeté, lissé ou taloché)	Absence d'amiante (Après analyse en laboratoire)

Localisation des prélèvements ou des matériaux amiantés
