Rapport de repérage des matériaux et produits contenant de l'amiante à intégrer au Dossier technique Amiante

DTA_461_11 Place de la pièce de l'étang
11 Place de la pièce de l'étang

77310 SAINT FARGEAU

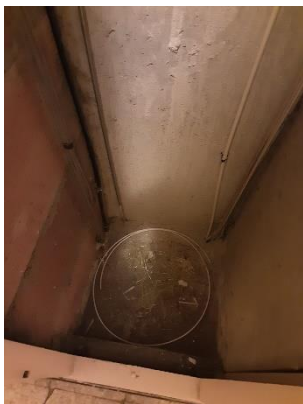
Identification : P003

Localisation : Sol

Descriptif Laboratoire : Matériau compact gris avec fibres visibles avec poussières

Résultat (justification) : Amiante détecté (RESULTAT ANALYSE)
